**Adres**  
gekeurde woning Oostkanaaldijk 364  
Nijmegen

**Datum:** 20-06-2018

## Topkeuring

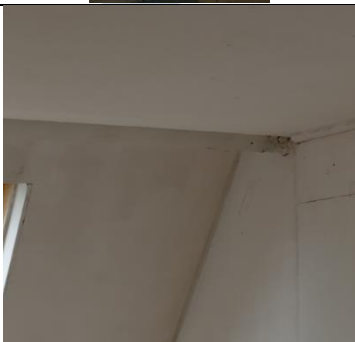
| | | <p>Een groot aantal plafonds zijn afgewerkt met zachtboard platen. Er is een aannemelijke kans dat deze platen asbesthoudend kunnen zijn. Voor asbesthoudende materialen bestaat geen verwijderingsplicht. In brandwerend board zijn de vezels zo slecht gebonden dat ze een gezondheidsrisico opleveren.</p> |

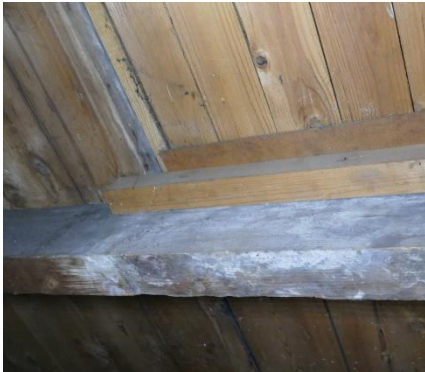
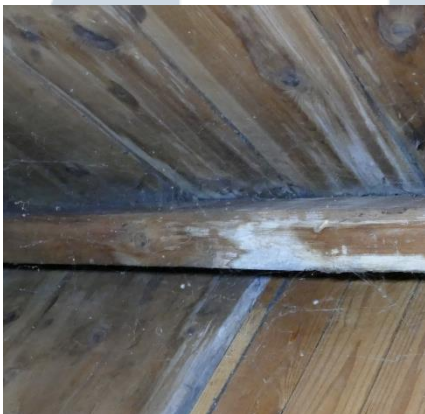
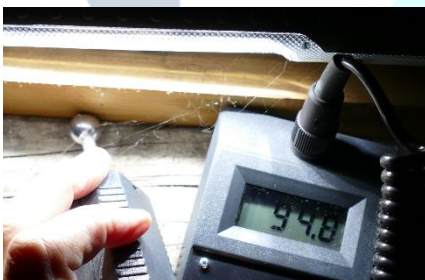
De vochtplekken zijn steekproefsgewijs gemeten, tijdens de keuring waren deze plekken niet overal droog. Het dak dient nagezien en hersteld te worden.

De witte plekken zouden een vorm van schimmelvorming kunnen zijn. Wij adviseren om deze plekken droog, met behulp van een borstel te reinigen en te monitoren. Mochten de plekken terugkeren, schakel dan een specialist in om de eventuele schimmel te verwijderen.

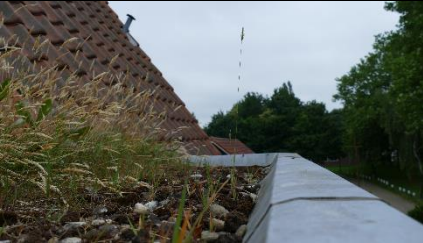
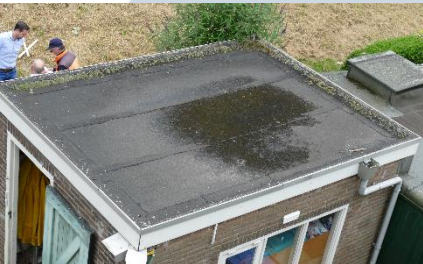
| <br> | <p><b>Bitumineus dak</b></p> <p>Het dak van de dakkapel en de berging is uitgevoerd in bitumen. Dit heeft een levensduur van 20-25 jaar. Het is onbekend hoe oud het bitumineuze dak is.</p> <p>Het dak van de dakkapel is in een matige staat. Er groeien plant op. Houdt rekening met het vervangen van de bitumen binnen een redelijk korte termijn.</p> <p>Het bitumen van de berging is redelijk tot matig. Het dak niet al te lang geleden vervangen, aldus de bewoner, maar ziet er toch aangetast uit.</p> |

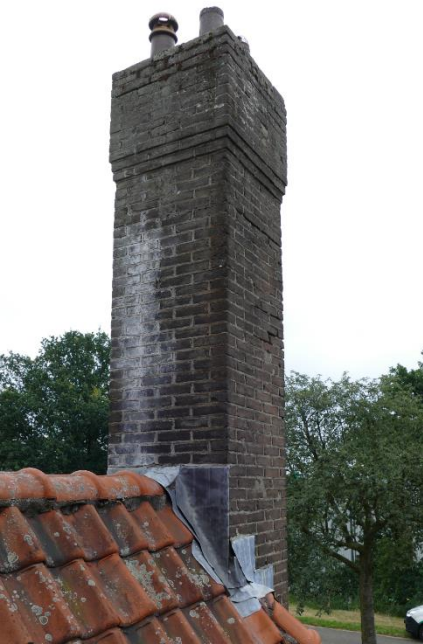
| | <p><b>Schoorsteen en rookgasafvoeren</b></p> <p>De schoorsteen is verouderd. De voegen zitten los, de loodloketten kieren.</p> <p>Opvallend is dat er binnen geen sporen van lekkages gedetecteerd zijn. De schoorsteen dient spoedig onderhouden te worden.</p> |
| | <p>In verband met de hoogte is er geen volledig onderzoek aan de schoorsteen/dakdoorvoer(en) uitgevoerd. Wel is er een gedeelte vanaf straatniveau geïnspecteerd.</p> |

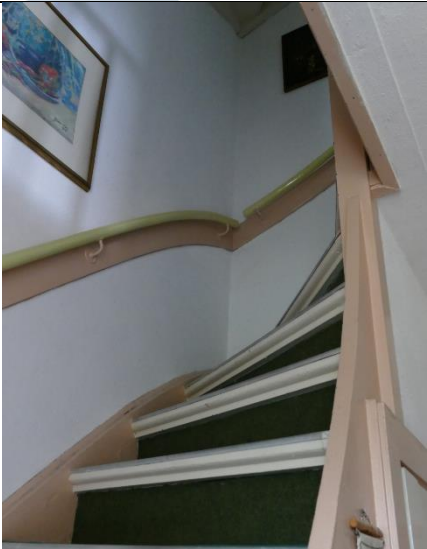
| | <p><b>Trappen:</b></p> <p>De trappen in de woning verkeren in een voldoende conditie en is voldoende stabiel en veilig.</p> <p>De aantrede van de trap (oppervlakte waar u op staat) is voldoende. De optrede (hoogte naar de volgende traptreden) is goed. De aantrede en de optrede zijn voldoende en de trap kan goed functioneren. Dit is niet bemeaten conform het bouwbesluit, maar beoordeeld op basis van 'loopt de trap wel of niet prettig'.</p> |

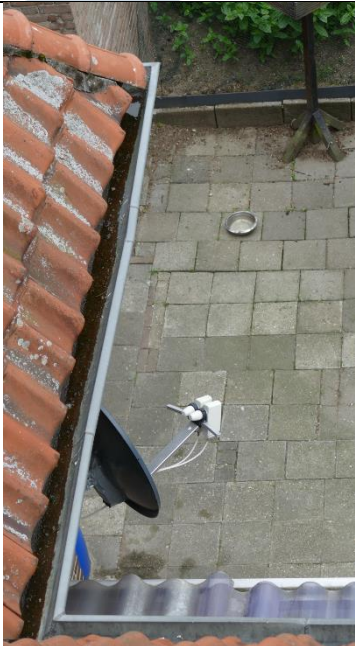
| | <p><b>Goten:</b></p> <p>De goten zijn van zink en matig onderhouden.<br/>De goot aan de voorzijde is op een relatief korte termijn aan vervanging toe de goot aan de achterzijde binnen enkele jaren.</p> |

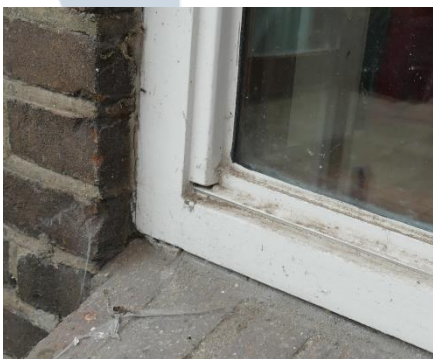
De kozijnen zijn van hout en kunststof. Het schilderwerk is aan redelijk en er zijn sporen van lichte houtrot zichtbaar. Dit lijkt wel nog in een fase die goed hersteld kan worden, mits dit niet op al te lange termijn zal gebeuren. De kozijnhoeken aan de onderzijde vergen bijzondere aandacht.

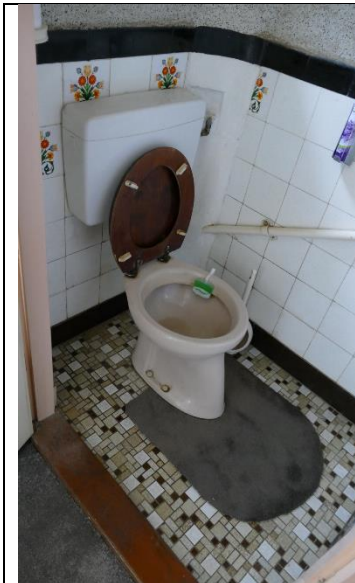
Het toilet is gecontroleerd op lekkages. Er zijn geen bijzonderheden aangetroffen. Bijzonder is wel dat het toilet niet geventileerd wordt.

Een constante ventilatiestroom van 7 dm<sup>3</sup>/seconde is wenselijk voor een gezond binnenklimaat.

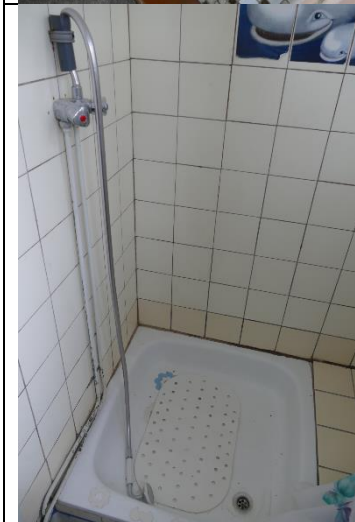
De badkamer is gecontroleerd op lekkages. Er zijn geen bijzonderheden aangetroffen, op wat schimmelvorming na. Bijzonder is wel dat de badkamer niet geventileerd wordt.

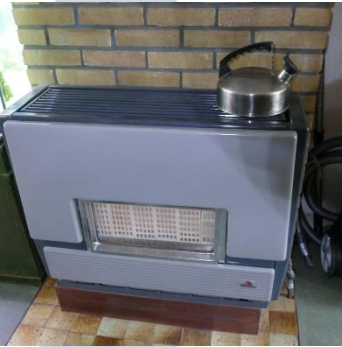
| | <p><b>Verwarming:</b></p> <p>De woning wordt verwarmd door een gaskachel en een aantal elektrische kacheltjes.</p> <p>In de keuken hangt een gasdoorstroomgeiser uit ± 2010</p> |

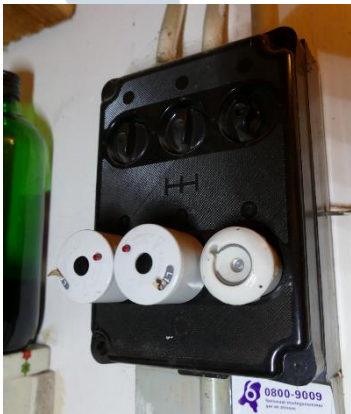
| | <b>Electra: ouderdom groepen en meterkast</b><br><br>De groepenkast is een verouderd, maar nog gangbaar systeem. Er zijn wel opvallend weinig groepen. Deze kast is niet voorzien van een aardlekschakelaar.<br><br><b>De bedrading is steekproefsgewijs gecontroleerd. Er zijn draden in de gangbare kleuren aangetroffen. De bedrading voldoet, voor zover dat zichtbaar is, aan de eisen van deze tijd.</b> |

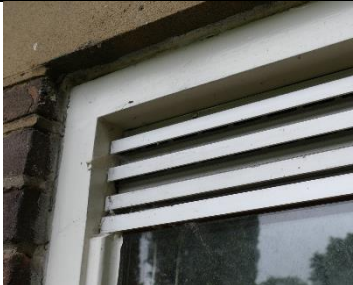
| | <p>Toevoer van verse lucht geschiedt middels een enkele rooster in de ramen. Voor deze roosters geldt dat het van belang is dat ze tijdig gereinigd worden.</p> |

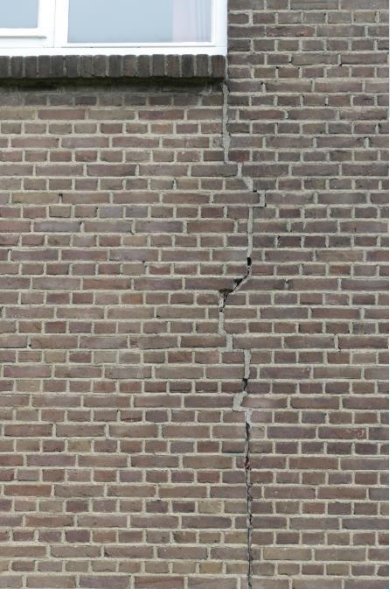
| | <p><b>Gevels: scheurvorming</b></p> <p>Het metsel- en het voegwerk verkeren in een redelijke conditie. Er zijn enkele scheuren geconstateerd. Het lijkt erop dat er zettingen plaatsvinden of plaatsgevonden hebben.</p> <p>Dit vermoeden bestaat omdat er rondom de kelder enkele scheuren zichtbaar zijn. Tevens zijn er scheuren in de gevel zichtbaar die dit vermoeden bevestigen. Het lijkt erop, gezien het feit dat er scheuren hersteld zijn, die inmiddels weer kieren, dat de woning nog steeds aan werking onderhevig is. Voor meer zekerheid of voor meer informatie over het feit dat de scheurvorming uitgewerkt is adviseren wij nader geotechnisch onderzoek.</p> |

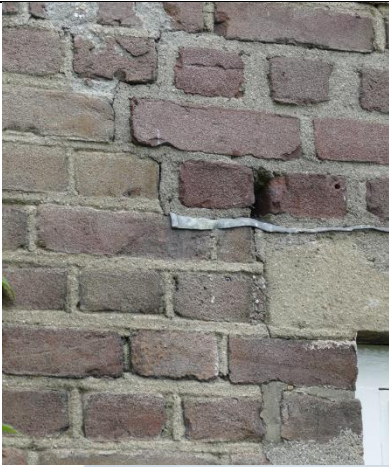
Er is ook scheurvorming zichtbaar die veroorzaakt wordt door het werken van de lateien. Deze scheurvorming is niet constructief, maar het is verstandig om deze scheuren te herstellen.

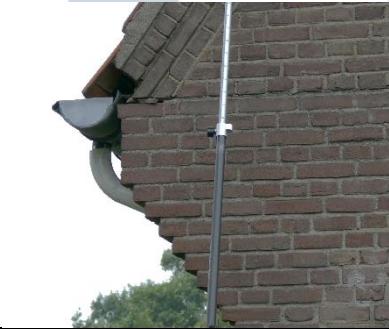
Aan de zijkanten lijkt de gevel onder druk te staan door spatkrachten van de kap. De zijwangen lijken als het ware, eraf te scheuren. Herstellen in overleg met een constructeur is gewenst.

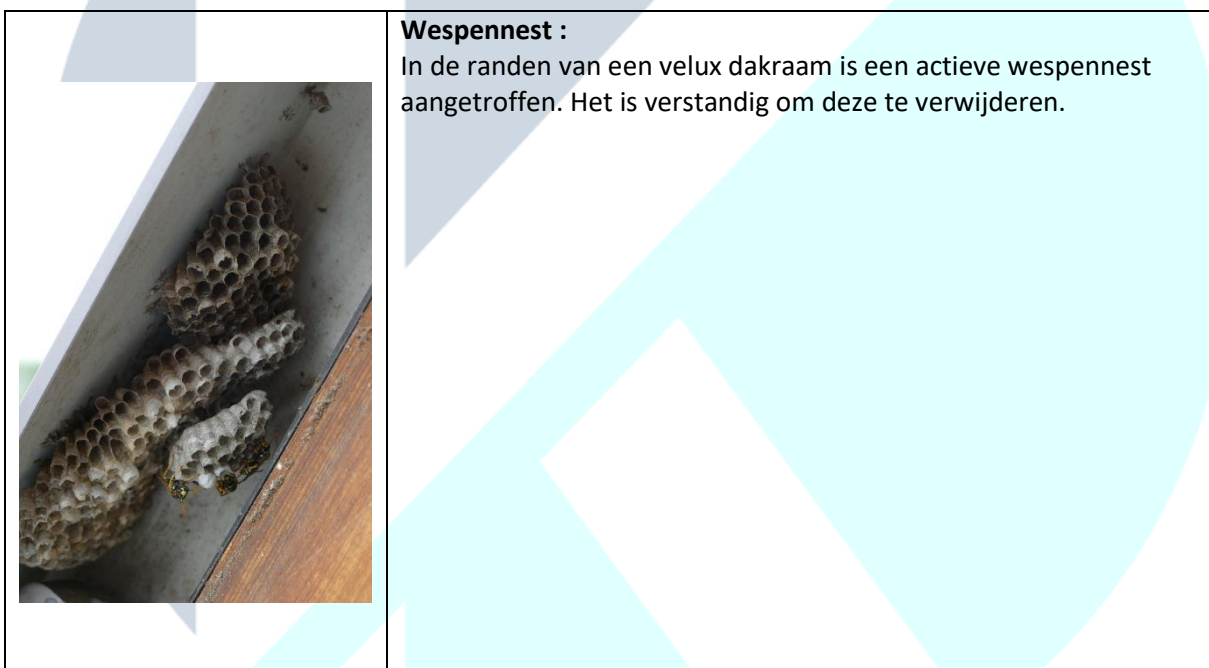
In de randen van een velux dakraam is een actieve wespennest aangetroffen. Het is verstandig om deze te verwijderen.
