## Meerjarenonderhoudsplan

VvE 1844 • Leopoldhof 2 t/m 48 (even)

Weesp

Inspectiedatum 6-4-2022

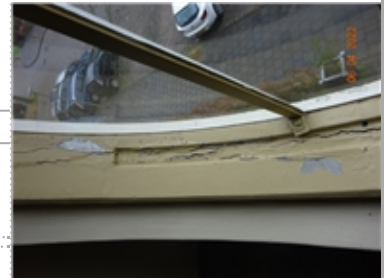
### 3110 Kozijn buiten beton rond traphuizen

B7EM01 Carbonatatie

De betonnen kozijnen in het trappenhuis beginnen te scheuren wat duidt op roestende wapening die het beton uit elkaar drukt (betonrot). Vervanging is op korte termijn opgenomen.

Activiteit: 2023 Hvh  
Planmatig opgenomen 12,00 pst

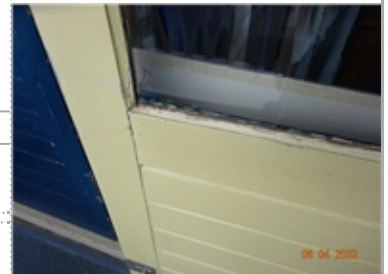
### 3110 Kozijn buiten hout balkon

B7SC03 Openstaande verbindingen

Kozijnen zijn sterk verouderd en energetisch slecht. Voor vervanging is mandaat aanwezig. Vervanging met begrotingspost volgens mandaat in MJOP opgenomen.

Activiteit: 2023 Hvh  
Planmatig opgenomen 233,00 pst

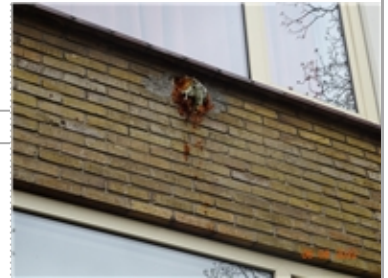
### 2110 Gevelconstructie metselwerk Tag

B2EB02 Niet opgevulde sparingen

Op een drietal plaatsen zitten er gaten in de gevel van weggehaalde RGA's van gevelkachels. Deze zijn niet hersteld. Hier ontstaat een koudebrug en mogelijkheid tot vochtintreding met als mogelijk gevolg vochtschade. Bij één woning is de binnenzijde dichtgezet middels een volkern plaatje. Herstel metselwerk opgenomen.

| Herstel metselwerk | | 3,00 m2 | € 800 |

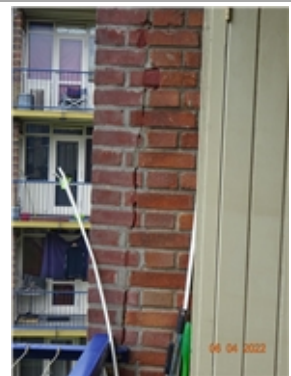
### 2110 Gevelconstructie metselwerk Tag

B2EC01 Losgescheurde gevelvlakken

Op lijn van de bevestiging van de balkonhekken scheurt het metselwerk. Er is wel wat lapwerk herstel geweest maar het probleem is niet structureel aangepakt. Solide herstel van het metselwerk is noodzakelijk, tevens aandacht voor de bevestiging van de hekwerken. mogelijk risico op uitbreken van de bevestiging bij een stootbelasting op het hekwerk. Post voor herstel opgenomen.

| Herstel metselwerk achtergevel | | 30,00 m2 | € 7.996 |

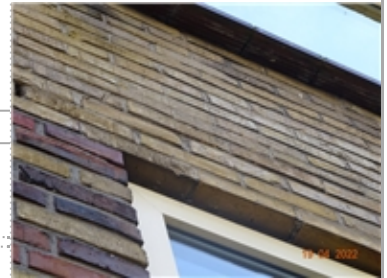
### 2110 Gevelconstructie metselwerk Tag

B2EC01 Losgescheurde gevelvlakken

Metselwerk boven de kozijnen zakt licht door met spanning en scheuren op de hoeken ten gevolg. op enkele plekken al hersteld maar scheuren komen terug. Herstel mogelijk maar oorzaak blijft. Duurzame oplossing is stalen lateien inbrengen en metselwerk boven kozijnen deels vervangen. Dit is bij andere blokken ook zo uitgevoerd. Dit uit te voeren met grootschaliger gevelherstel zoals gepland.

| Herstellen metselwerk voorgevel | 72,00 | m2 | € 23.589 |

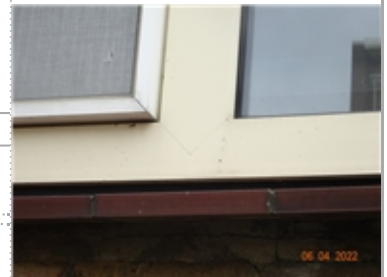
### 3119 Raamdorpelstenen keramisch onder gevelkozijnen Tag

B7SB04 Versteend/loslatend stopverf

| Voegwerk begint uit te spoelen. reiniging en vervanging planmatig opgenomen. | | | |

| Planmatig opgenomen | 158,00 | m1 | |

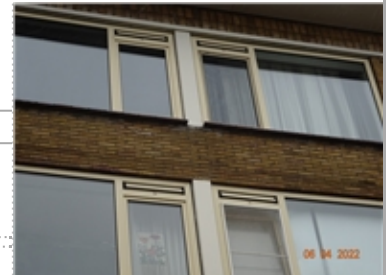
Bij de penanten op de 4e etage ontbreken enkele raamdorpelstenen. Aan te brengen bij gevel gepland onderhoud.

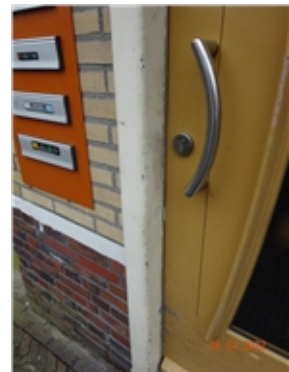
**4611 Buitenschilderwerk kozijnen hout entree**  
**Tag**

B11SM01 Beschadiging

Schade door gebruik te herstellen met planmatig opgenomen schilderwerk. Advies om hoekbeschermers te laten monteren.

Planmatig opgenomen 5,00 m2

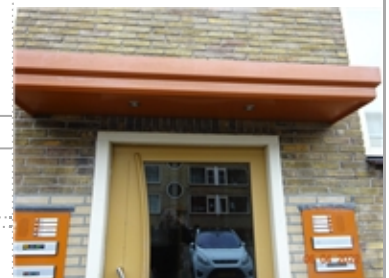
**2713 Prefab luifel kunststof**  
**Tag**

De luifels beginnen dof uit te slaan, dit is een teken van veroudering. Reinigen en vervanging zijn planmatig opgenomen.

Planmatig opgenomen 4,00 pst

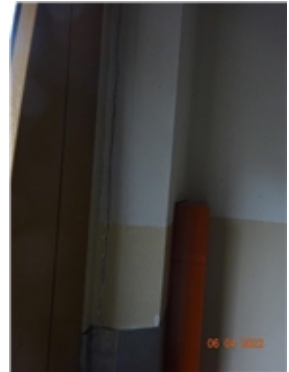
| Diepe beschadigingen rond de entreekozijnen. éénmalig herstel opgenomen. | | | |

| Herstellen | | 1,00 pst | € 648 |

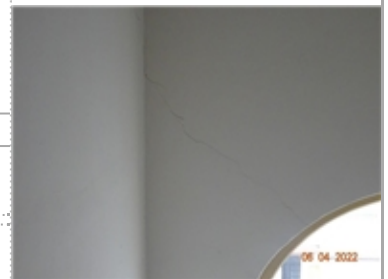
**4211 Wandafwerking stucwerk**  
**Tag**

B8SC03 Scheuren niet constructief

Scheurvorming in het stucwerk ontstaan door scheurvorming in constructief deel op 4e etage van alle trappenhuizen. Nader onderzoek ontstaan scheurvorming vereist. Na herstel constructiescheuren stucwerk herstellen.

| Herstellen | | 1,00 pst | € 2.592 |

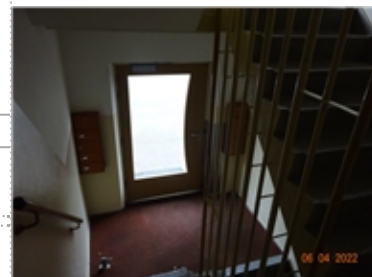
Activiteit: 2023 Hvh  
Planmatig opgenomen 6,00 pst  
Mat vertoont slijtage. Vervanging planmatig opgenomen.

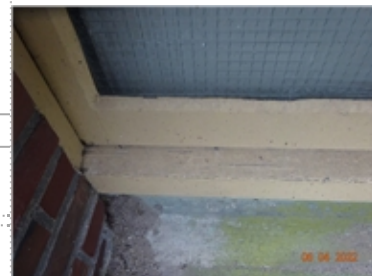
### 4611 Buitenschilderwerk kozijnen en ramen hout kelder

Activiteit: 2023  
Planmatig opgenomen  
Verlaag op onderdorpel begint te scheuren. Schilderwerk is planmatig opgenomen.

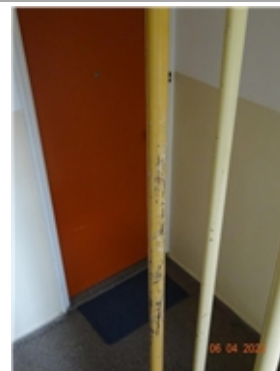
### 4622 Binnenschilderwerk balustrades staal

Activiteit: 2029 Hvh  
Planmatig opgenomen 5,00 m2  
Kale delen door gebruik te herstellen met planmatig opgenomen schilderwerk.

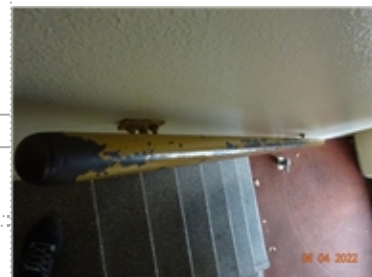
Activiteit: 2029 Hvh  
Herstellen 5,00 m2  
Kale delen door gebruik te herstellen met planmatig opgenomen schilderwerk.

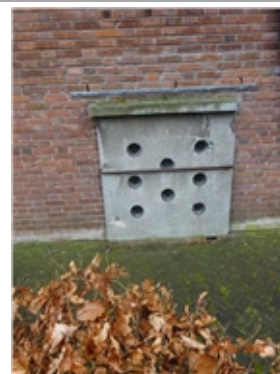
**2110 Gevelplaat beton kopgevels**

Activiteit: 2023 Hvh Totaal  
Herstellen 1,00 pst € 518  
Betonplaat is op meerdere plekken beschadigd. Herstellen t.b.v. het verlengen van de levensduur.

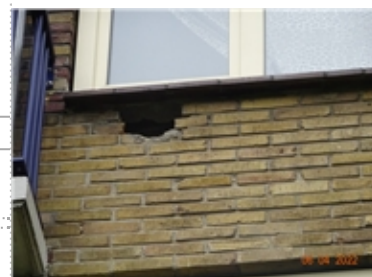
**4111 Gevelafwerking voegwerk platvol**

Activiteit: 2029  
Planmatig opgenomen  
Het voegwerk begint op belaste plaatsen erosie te vertonen. Plaatselijk herstel planmatig opgenomen.

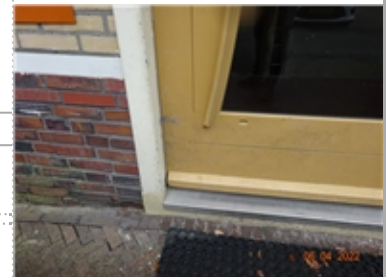
Beschadigingen door gebruik herstellen met planmatig opgenomen schilderwerk.

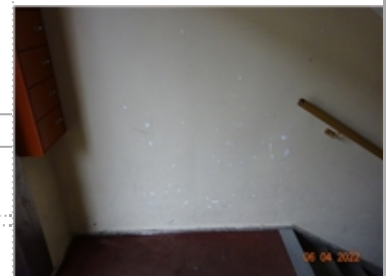
**4623 Binnenschilderwerk wandafwerking stucwerk**

Beschadigingen door gebruik voornamelijk van entree naar bergingen. Te herstellen met planmatig schilderwerk.

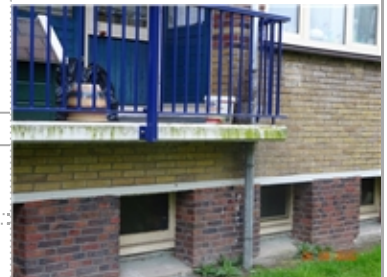
| Reinigen van randen balkons planmatig opgenomen altemnerend met het schilderwerk. | | | |

| Reinigen | 80,00 m1 | | € 726 |

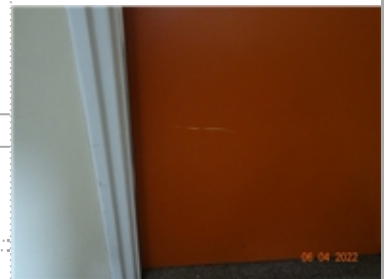
### 4621 Binnenschilderwerk deuren hout woningtoegang Tag

B11SM01 Beschadiging

| Lichte gebruiksschade te herstellen met planmatig opgenomen schilderwerk. | |
