## MEERJAREN ONDERHOUDSPLAN INCLUSIEF BOUWTECHNORAPPORT

Appartementencomplex  
Leemptstraat 2, 4 en 4a  
6512 EN Nijmegen

Adviesnummer: 9415

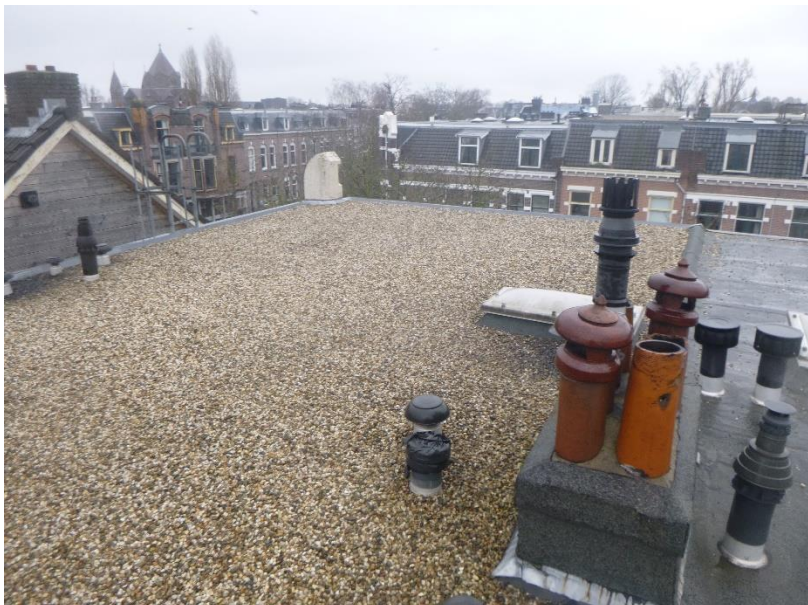
Foto 01: Hoofddak; Het dak is voorzien van ballastgrind.

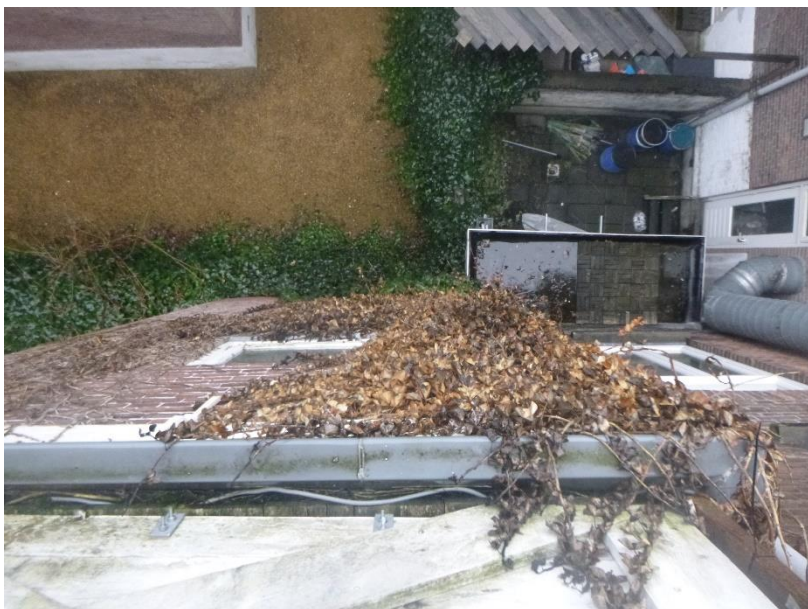
De achtergevel is vanaf balkonniveau (2<sup>e</sup> verd.) beoordeeld de beoordeling van deze gevel is een indruk.

Foto 02: Achtergevel; Een gedeelte van de achtergevel was tijdens de inspectie niet bereikbaar via het bijbehorende perceel.

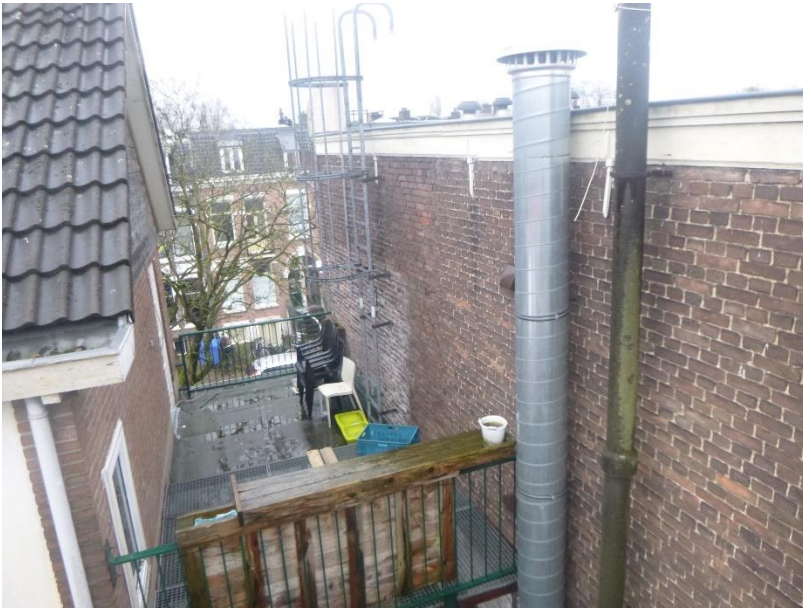
Foto 03: Rechtergevel; Er zijn diverse onderdelen tegen de gevel gemonteerd. Enkele onderdelen behoren niet bij het betreffende perceel en zijn dan ook niet opgenomen in deze rapportage.

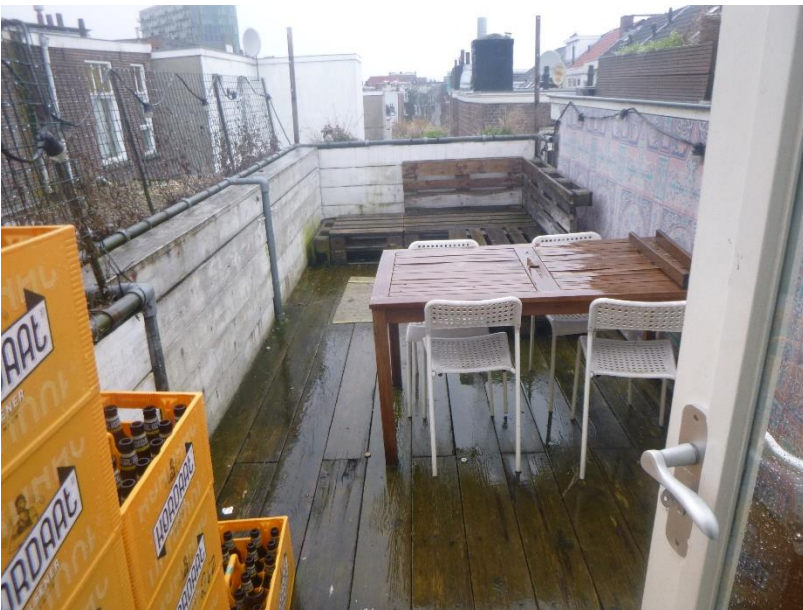
3 Daken buiten - Aanbouw achterzijde						
Onderdeel			Materiaal	Gebrek/Tekortkoming/Advies	Kosten	Termijn
1	Bedekking platte daken	4	Bitumineus	Vanwege vlonder is het dak niet te inspecteren. Inspectie uitgevoerd van voornamelijk de zichtbare dakranden en betreft een indruk. De dakbedekking is vermoedelijk op hetzelfde moment als de dakbedekking op het hoofddak aangebracht. Geraamd is met de uitvoering van klein onderhoud.	200,00	0,00
2	Opstanden / aansluitingen	4	Metalen afdekkappen	Losse delen of naden (bitumen tape) waargenomen. Post plaatselijk herstel/gedeeltelijk vervangen.	600,00	0,00
3	Dakoverstekken/boeilijsten	4	Hout	Houtrot of houtschade waargenomen. Post voor herstel.	600,00	0,00
4	Loodwerken	4	Lood	Sluit plaatselijk niet goed aan. Fatsoeneren.	100,00	0,00
5	Algemeen		Diverse	Tijdens de inspectie was het dak voorzien van een houten vlonder met houten meubelen.	0,00	0,00
<b>Totaal</b>					<b>1.500,00</b>	<b>0,00</b>

Foto 04: Dak aanbouw achterzijde; Er is een vlonder en balustrade gerealiseerd op het betreffende platte dak.

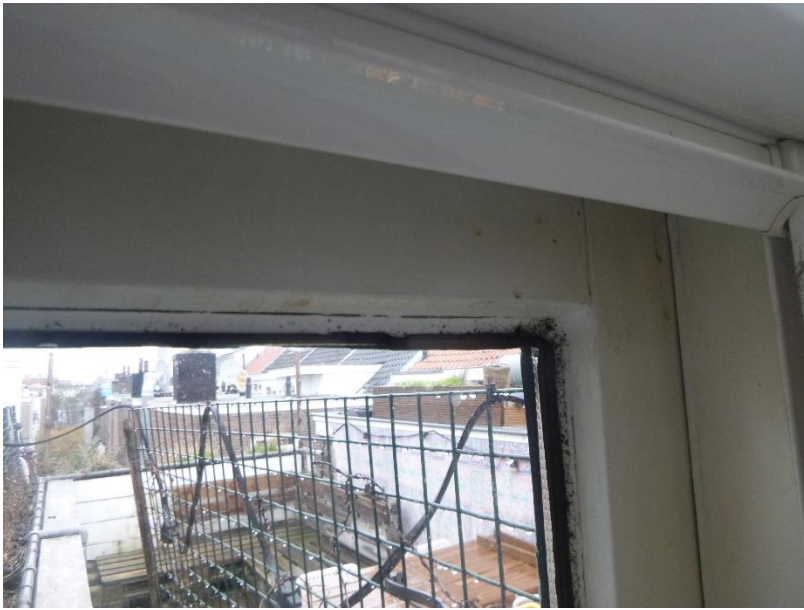
Foto 05: Appartement 4a: Het gevelkozijn in de achtergevel is voorzien van te kleine beglazing.

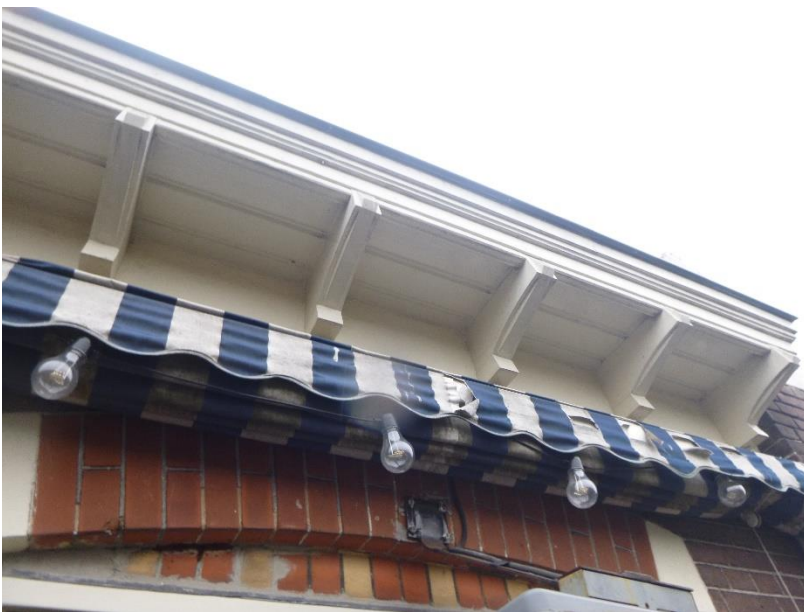
Foto 06: Overstek voorzijde; Het houtwerk behorende bij het overstek verkeerd in een goede staat.

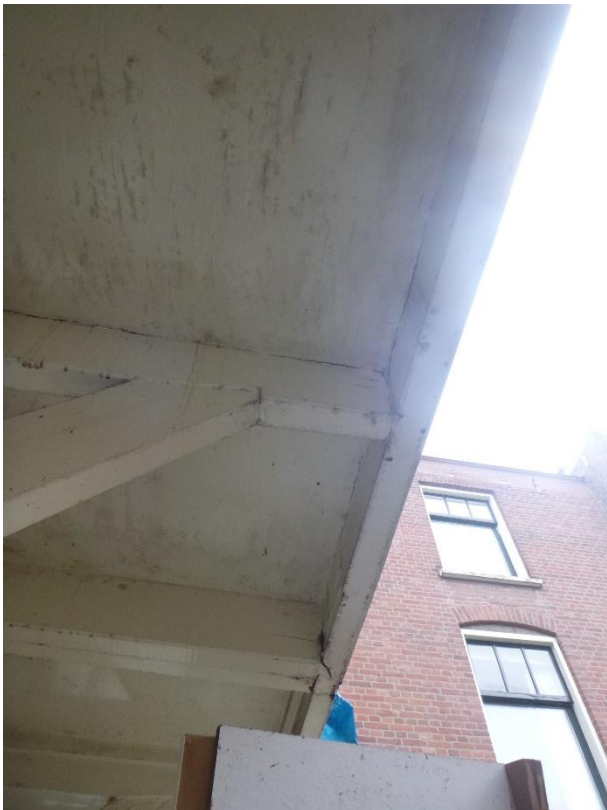
Het balkon aan de achterzijde vertoont een grootschalige aantasting van de houten draagconstructie. Deze aantastingen zijn ontstaan door het indringen van vocht welke afkomstig is van de dakbedekking van het betreffende balkon. In de kostenraming is rekening gehouden met het vervangen van de huidige zinken dakbedekking, aanpassen balustrade en het vervangen van aangetaste houten constructie onderdelen.

Tijdens de inspectie is geconstateerd dat het balkon aan de achterzijde in slechte staat verkeerd door een foutieve afwatering. Als noodzakelijk zijn de kosten opgenomen voor het vervangen van het zinkwerk en het vervangen van de aangetaste constructie. Na dit herstelwerk is dit balkon in goede staat.

Foto 07: Onderzijde balkonconstructie achterzijde; De constructie vertoont aantastingen door vocht.

5 Balkon - Achterzijde						
Onderdeel			Materiaal	Gebrek/Tekortkoming/Advies	Kosten	Termijn
1	Constructie	5	Hout	Hout aantastingen zichtbaar aan constructie onderdelen en aftimmeringen. Delen vervangen/repareren.	4.400,00	0,00
2	Bedekking	5	Zink	De diverse aansluitingen met de balustrade kozijn en muur vertoont openingen. Daarnaast is er vermoedelijk geen folie onder het zink aangebracht waardoor condensatie tussen het zink en de houten beplating plaats vindt. Geraamd is met het vervangen van het zink	2.500,00	0,00
3	Hekwerk	5	Hout Metaal	De houten kolom is onvoldoende gefixeerd aan de balkonconstructie (mede oorzaak lekkage). Geraamd met het vernieuwen van de balustrade (houten hekwerk) Let op! Gevaarlijk voor doorvallen en door opklim mogelijkheid. Niets geraamd	1.500,00	0,00
4	Algemeen		Diversen	Let op! Het balkon mag tot dat herstelwerk is uitgevoerd niet bovenmatig zwaar belast worden.	0,00	0,00

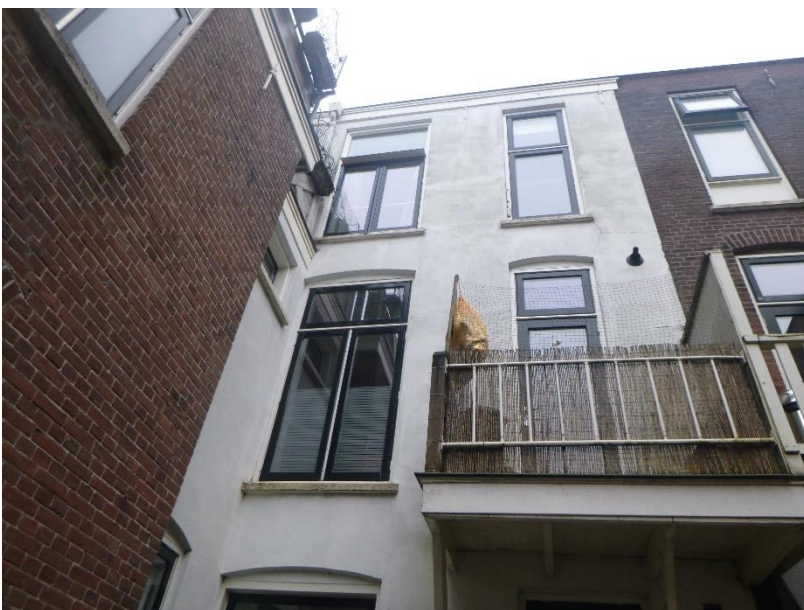
Met name in de achtergevel zijn gevelkozijnen aanwezig waarvan dorpels en gedeelte van stijlen compleet zijn aangetast door het indringen van vocht. Geraamd is met het vervangen van deze gevelkozijnen (en deurvleugels). Onder in tact zijnde verflagen kan lichte houtaantasting aanwezig zijn. Uitgangspunt in dit rapport is bestrijding / herstel daarvan bij de eerstvolgende schilderbeurt.

Foto 08: Achtergevel; Diverse gevelkozijnen vertonen grootschalige aantastingen door vocht.
