# Meerjarenonderhoudsplan

230.254 • VvE de Meent

De Meent

Papendrecht

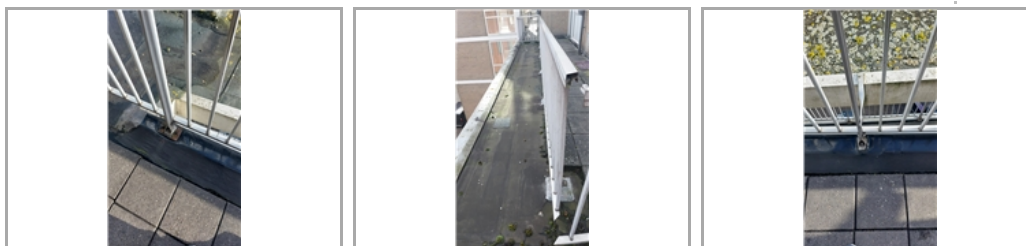
De bevestiging aan het beton is onvoldoende. Er is op vele plekken reparaties toegepast. Zeker op de galerij is er veel beweging in de balustrade, waardoor dit een onveilige situatie kan veroorzaken. Er wordt aanbevolen om de balustrade geheel te vervangen en zodoende stevigere bevestigingen toe te passen.

Activiteit:	2025	Hvh	Totaal
Vervangen balustrade aluminium		271,00 m1	€ 60.883

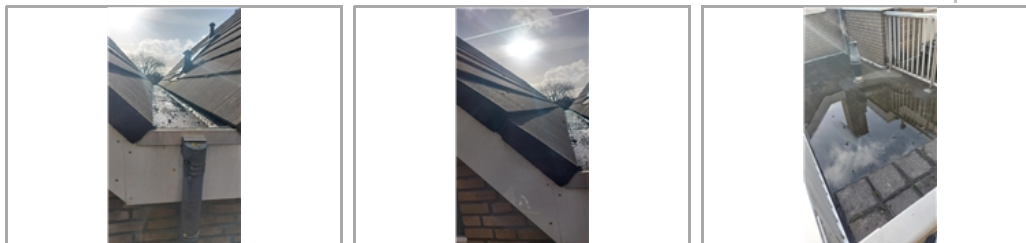
B6EB01 Vocht onder dakbedekking

Ernst	Intensiteit	Omvang	Conditie	Risico/prioriteit
Ernstig	3	4	5	Technische vervolgschade - ernstig effect Score: 2

Lager gelegen dak tussen de bouwdelen ontvangt veel water van de noordelijke puntdaken en is lek. Er blijft veel water op liggen door onvoldoende afvoeren en er ligt water onder het bitumen. Aanbevolen wordt het dak te vernieuwen en tevens te kijken naar afschot, de mogelijkheid tot extra hemelwaterafvoeren en/of een noodoverstort.

Activiteit:	2025	Hvh	Totaal
Vervangen dakbedekking bitumen ongeballast		89,60 m2	€ 8.575

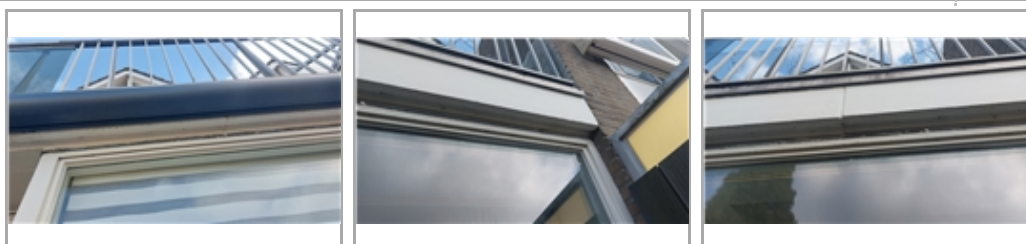
**3140 Loodaansluiting kozijn**

Ernst	Intensiteit	Omvang	Conditie	Risico/prioriteit
Serius	3	4	4	Technische vervolgschade - gering effect Score: 4

Activiteit:	2026	Hvh	Totaal
Vervangen loodaansluiting kozijnen		84,76 m1	€ 13.270

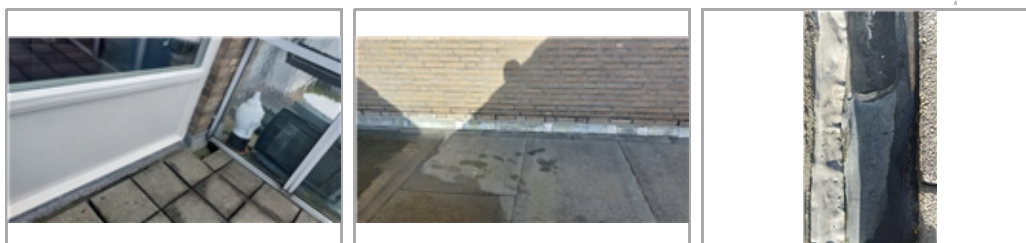
Ernst	Intensiteit	Omvang	Conditie	Risico/prioriteit
Serius	3	4	4	Technische vervolgschade - matig effect Toename klachtenonderhoud - matig effect Beleving & Esthetica - gering effect Score: 3

Lood grenzend aan de galerij en balkons is erg verouderd en vertoont meerdere gebreken (scheefstand, afbrokkeling, barsten, verwerking etc.) die resultaat zijn van de ouderdom. Aanbevolen wordt deze op korte termijn te vervangen.

Activiteit:	2027	Hvh	Totaal
Vervangen loodslabben plat dak		204,18 m1	€ 30.502

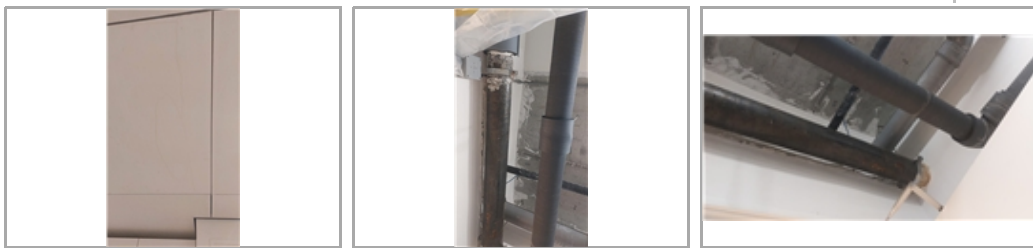
K5EM01 Corrosie en lekkages

Ernst	Intensiteit	Omvang	Conditie	Risico/prioriteit
Ernstig	3	3	4	Technische vervolgschade - ernstig effect Toename klachtenonderhoud - gering effect Score: 2

De stalen hemelwaterafvoeren corroderen aan de bovenkant, waardoor ze doorzakken. Bij harde regenval zorgen deze voor lekkages. Het grootste gedeelte van deze hemelwaterafvoeren lopen door de oogkliniek heen, zodoende was het niet mogelijk de hoeveelheid vast te stellen. Geadvsieerd wordt deze te vervangen door PVC

Activiteit:	Hvh	Totaal
Vervangen hemelwaterafvoer staal naar pvc	1,00 m1	€ 71

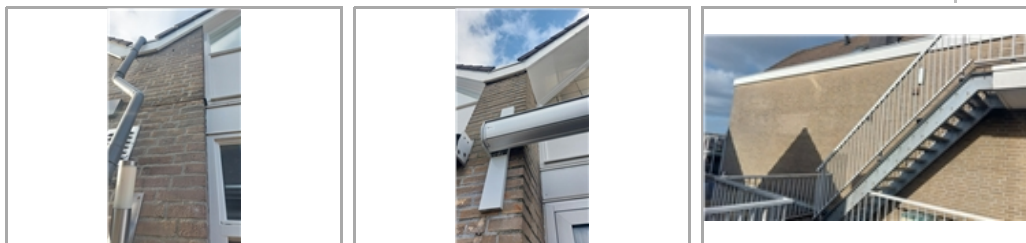
Ernst	Intensiteit	Omvang	Conditie	Risico/prioriteit
Serieus	3	3	3	Gebruik en bedrijfsproces - gering effect Technische vervolgschade - matig effect Beleving & Esthetica - gering effect Score: 3

Voegwerk rondom bevestigingen komt los. Dit komt regelmatig toe op het gehele gebouw. Er is nu een post opgenomen om dit te herstellen, maar er wordt aanbevolen om op een kort tot middellang termijn de gehele gevel aan te pakken.

Activiteit:	2025	Hvh	Totaal
Plaatselijk herstellen voegwerk		81,00 pst	€ 5.611
