**OPNAME EN ACTUALISERING  
MEERJAREN ONDERHOUDSPLANNING  
2025**

**APPARTEMENTEN COMPLEX  
KROMMEDIJK - MART. STEIJNSTRAAT**

**TE DORDRECHT**

Rapportnummer : 2521-RAP-001

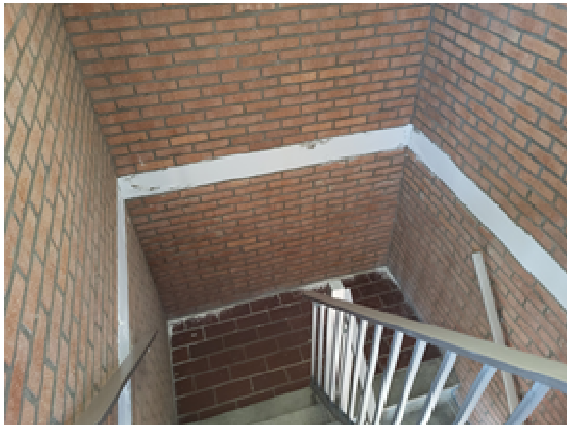
De gevelbanden zijn over het algemeen in redelijk tot goede staat. In 2021 zijn deze betonbanden weer behandeld en geschilderd. Tijdens de opname in 2025 hebben we evenals in 2023 weer een lichte vorm van afbladdering geconstateerd in zowel de gevelbanden van het hoofdtrappenhuis als van het noodtrappenhuis, het betreft de delen van de gevelbanden aan de achterzijde. Dit is hoogstwaarschijnlijk veroorzaakt door vochtdoorslag.

Het schilderwerk is uitgevoerd in 2021. Het eventuele aanwezige 'vochtprobleem' is hierbij niet opgelost.

Foto 1. Afgebladderde coating en blaasvorming als gevolg van vocht.

| Omschrijving | Hoeveelh. | Urg. | Cyclus (jaren) | Voorl. planjaar | Opmerkingen |
|---|---|---|---|---|---|
| Onderhoud schilderwerk | 6,4 m <sup>2</sup> | 1 | 10 | 2031 | Dampdoorlatend systeem. |

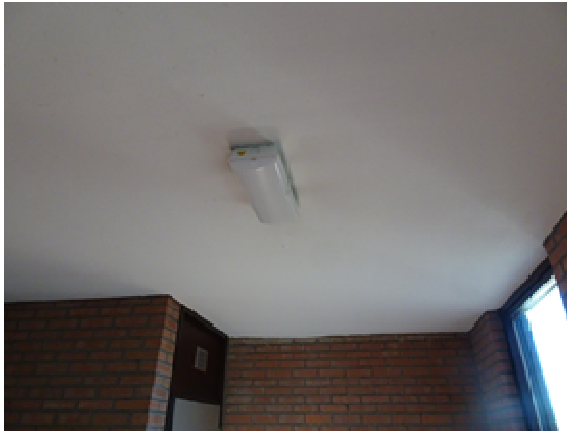
Foto 2. Het plafond vertoont deze keer na de opknapbeurt geen blaasvorming meer.

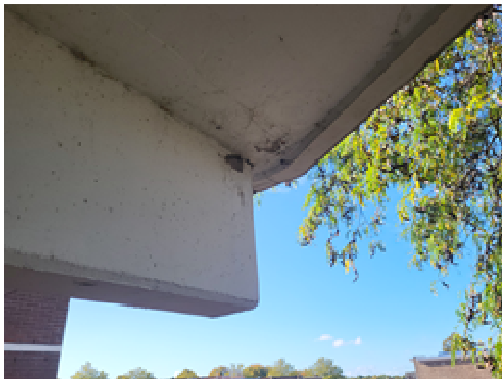
Er is bij deze inspectie een incidentele nieuwe kleine afboerschade geconstateerd (foto 3).

Foto 3. Betonschade aan een console.

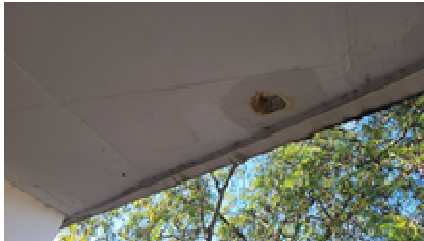
- Op één enkele locatie is een nieuwe, plaatselijke betonschade geconstateerd (foto 4).
- De coating aan de bovenzijde is met name op de hoger gelegen verdiepingen op diverse plaatsen vervuild (groene uitslag).

Foto 4. Betonschade in plafond galerijplaat.

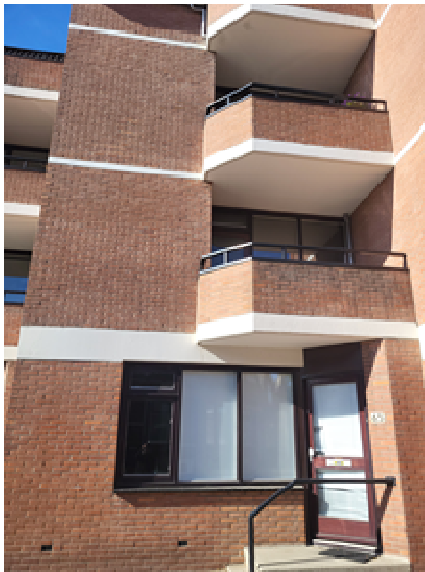
Foto 5. Vervuiling en mosaangroei metselwerk borstwering balkon (voorzijde).

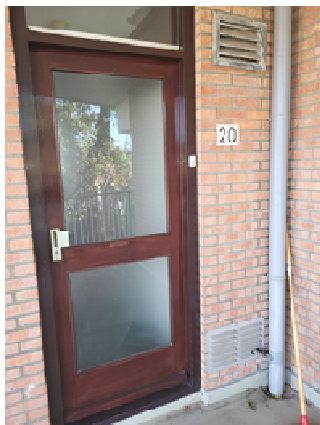
Foto 6. De kozijnen op de 3<sup>e</sup> verdieping galerijen zijn in 2021 geschilderd.

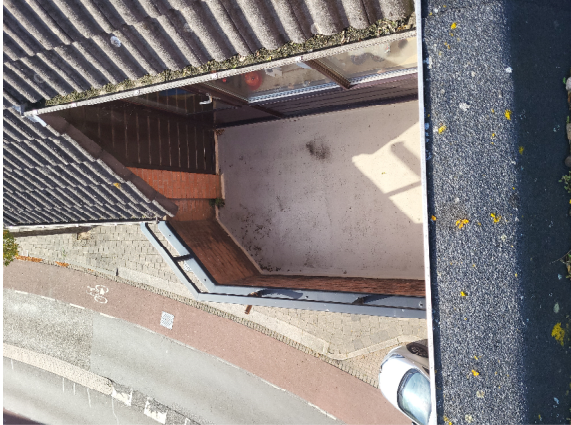
Foto 7. Vervuiling dakgoten (hellende daken voorzijde).

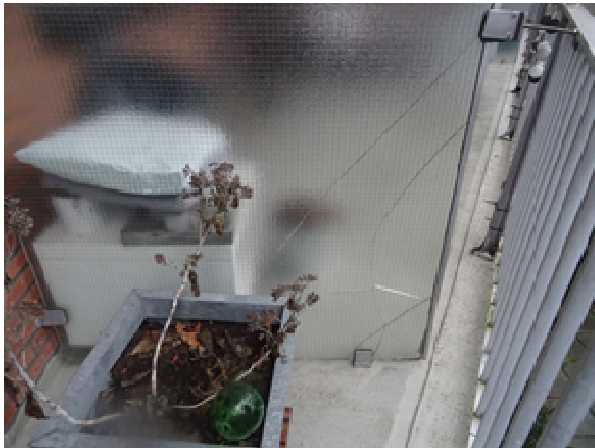
- Bij 1 scherm is het gewapend glas gescheurd. Het betreft het scherm tussen de huisnummers 65/67. Het privacy scherm tussen de woningen 59/61 is inmiddels vervangen.
- We hebben voorlopig het vervangen van privacyschermen doorgeschoven naar 2030, het heeft voor de VVE weliswaar nu en ook eerder geen prioriteit, maar het is als reservering toch opgenomen.

Foto 8. Breuk van het glas in een privacy scherm (idem als in 2023).

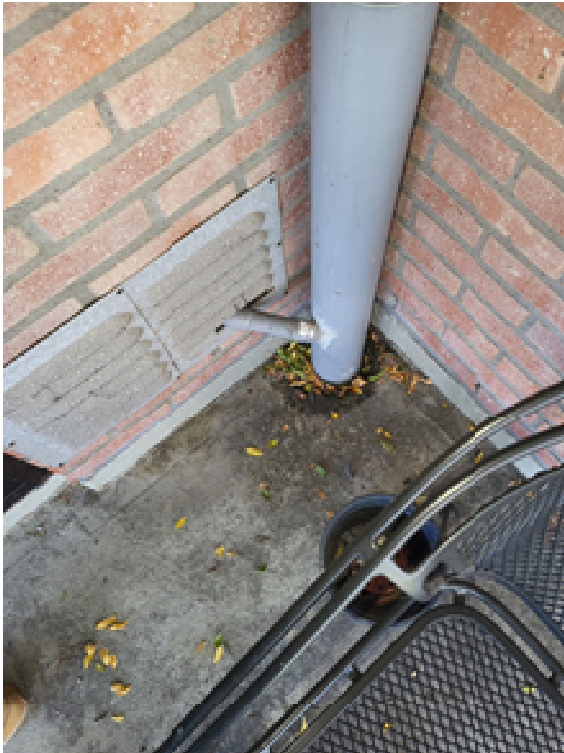
Foto 9. Vervuiling putje hemelwaterafvoersysteem galerijen.
