## Meerjarenonderhoudsplan

1805 v1.1 • Appartementencomplex

Willem de Mérodestraat 1-47

Weesp

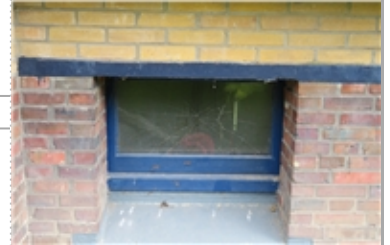
3120 Draadglas enkel

Achtergevel

B7EW01 Glasbreuk

Bij ten minste 4 van de 27 draadglazen ramen in de bergingskozijnen aan de achterzijde is glasbreuk waargenomen. Aangeraden wordt deze op korte termijn te laten herstellen. Dit is n.a.w. verzekeringswerk, derhalve is hiervoor geen post opgenomen.

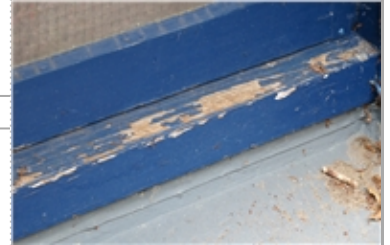
**4631 Buitenschilderwerk kozijn en raam hout dekkend strekkend**

Voorgevel

B11EM01 Onthechting van ondergrond

Het verfsysteem is aan het afbladderen, dit wil zeggen dat het verfsysteem geen bescherming meer biedt aan het onderliggende materiaal. Dit kan komen doordat het verfsysteem volledig aan het einde van zijn levensduur is, of is aangebracht op een ondergrond waarop het niet voldoende kon hechten of doordat het onderliggende materiaal vocht opneemt en daardoor de verf afstoot. Wij adviseren om het verfsysteem zo spoedig mogelijk te laten vervangen.

| Activiteit: | 2023 | Hvh | Totaal |
|---|---|---|---|
| Vervangen schilderwerk kozijn en raam hout dekkend (factor 1.5 inzake omvang) | | 53,76 m1 | € 2.132 |

Deze handeling en conditiescore gelden ook voor het schilderwerk van dezelfde kozijnen aan de achterzijde (zie foto 4).

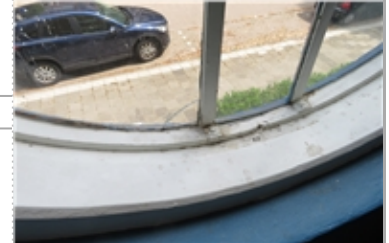
### 3120 Blankglas enkel

Voorgevel ronde kozijnen

B7EW01 Glasbreuk

Een deel van het enkel glas in de ruiten van de trappenhuizen is gebarsten. Aangeraden wordt deze op korte termijn te laten herstellen voordat deze voor onveilige situaties zorgt door losliggend glas. Dit is n.a.w. verzekeringswerk, derhalve is hiervoor geen post opgenomen. Let wel, gelijktijdig herstel met vervangen stopverf in 2023. De foto's zijn gemaakt in het middelste en meest linker trappenhuis.

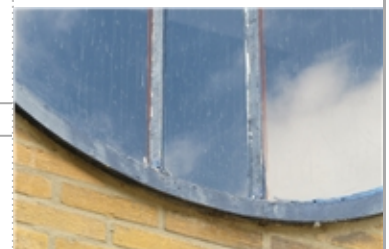
### 4628 Buitenschilderwerk betondikte kant (ronde buitenwandopeningen)

Voorgevel

B11EM01 Onthechting van ondergrond

Het verfsysteem is plaatselijk aan het onthechten, dit wil zeggen dat het verfsysteem nog maar beperkt bescherming biedt aan het onderliggende materiaal. Dit kan komen doordat het verfsysteem volledig aan het einde van zijn levensduur is of is aangebracht op een ondergrond waarop het niet voldoende kon hechten. Wij adviseren om op korte termijn een vervolgsysteem aan te brengen.

Activiteit: 2023 Hvh Totaal  
Groot schilderwerk betondikte kant buitenwandopeningen trappenhuizen 43,65 m1 € 845

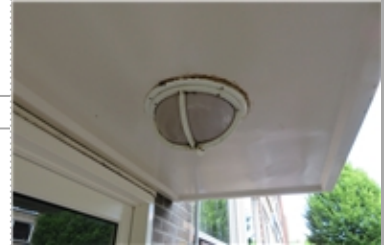
### 6311 Elektra armaturen buitenlamp

Voorgevel

E7EC01 Corrosie aan armaturen

De armaturen bij de entrees zijn aan het corroderen. Wij adviseren deze op korte termijn te vervangen voor nieuwe armaturen.

| Vervangen armaturen buitenlamp | | 3,00 st | € 489 |

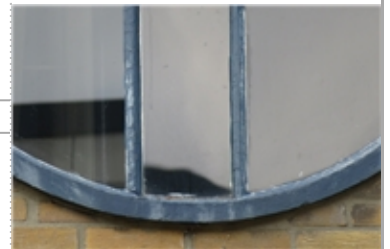
### 3120 Kozijn buiten beton/staal

Voorgevel

B7SB04 Verharding/scheuren stopverf

De stopverf die is toegepast in de stalen profielen van de ronde kozijnen van de trappenhuizen is over het algemeen uitgedroogd en vertoont scheurvorming. Doordat deze niet meer flexibel is kan dit zorgen voor breuk in de beglazing. Wij adviseren deze tijdens schilderwerkzaamheden in 2023 te vervangen en opnieuw te schilderen. Hiervoor is een post opgenomen op basis van manuren. Voor het herstellen van de bevestigingspunten op foto 3 is aanvullend 500 euro opgenomen.

| Opnieuw aanbrengen stopverf | | 1,00 pst | € 1.425 |

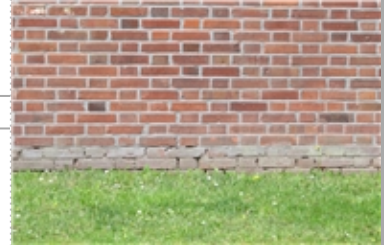
### 4111 Gevelafwerking voegwerk platvol

Kopgevels

B8SM04 Uitspoelen voegwerk

Het voegwerk van de zuidelijke kopgevel is uitgespoeld/uitgebrokkeld ter hoogte van de eerste 3-4 lagen. Wij adviseren herstel uit te voeren tijdens overige werkzaamheden in 2023.

| Herstellen | | 1,00 pst | € 855 |

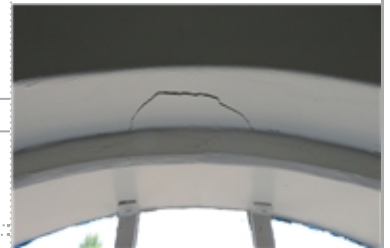
### 4211 Wandafwerking stucwerk

Trappenhuizen en bergingen

B8SC03 Scheuren niet constructief

In het stucwerk van de wanden van het trappenhuis bevinden zich plaatselijk beschadigingen en/of scheuren. Voorafgaand aan groot schilderwerk is het van belang deze te herstellen. Hiervoor is een post opgenomen van 5% van het oppervlak van de wanden.

| Vervangen stucwerk (5%) | | 17,17 m2 | € 952 |

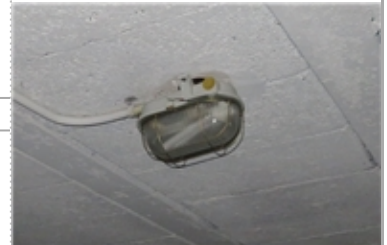
### 6311 Elektra armaturen binnenlamp (oud)

Trappenhuizen en bergingen

E7SB01 Breuk in materiaal

De verlichtingsarmaturen in de bergingen zijn aanzienlijk ouder dan de armaturen in de trappenhuizen. Het materiaal hiervan is tevens plaatselijk beschadigd (zie scheurvorming op de foto). Geadviseerd wordt om deze tijdens werkzaamheden aan de binnenruimten preventief te vervangen.

| Vervangen armaturen binnenlamp | 9,00 st | | € 1.467 |

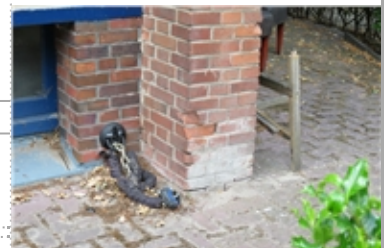
### 2110 Gevelconstructie metselwerk

Voorgevel

B2SM03 Beschadiging

Het metselwerk van de voorgevel is beschadigd ter plaatse van de hoek met de noordelijke kopgevel. Er is een post voor herstelwerk opgenomen in 2023 tijdens overige werkzaamheden.

| Herstellen | 1,00 pst | | € 456 |

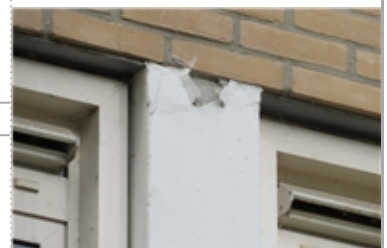
### 2121 Gevelelementen beton

Voorgevel

B2SM03 Beschadiging

Er is een betonschade waargenomen. Deze is in het verleden reeds hersteld echter is dit opnieuw losgekomen. Wij hebben een post opgenomen voor herstel op korte termijn.

| Herstellen | 1,00 pst | | € 399 |

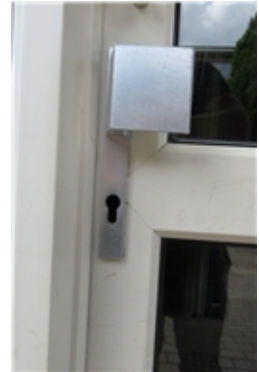
**3120 Kozijn buiten kunststof (2007)**

Voorgevel

B7SB01 Hang & sluitwerk, afsluitbaarheid en inbraakwerendheid onvoldoende

In de toegangsdeur naar het middelste trappenhuis mist een cilinderslot waardoor deze niet afsluitbaar is. Om ongewenste bezoekers en onveilige situaties te voorkomen adviseren we deze zo spoedig mogelijk aan te laten brengen.

| Herstellen | | 1,00 pst | € 228 |
