## Beheer en Onderhoudsplan

90848 • VVE Tooropstraat 132-134

Tooropstraat 132 en 134

Nijmegen

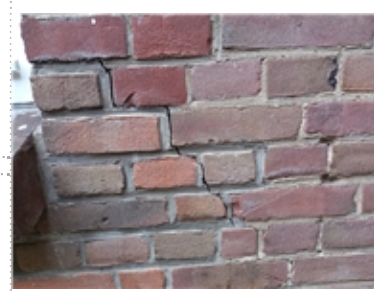
**2111G23 Gevelconstructie metselwerk**

Gevelmetselwerk  
Scheuren niet constructief  
2 Op middellange termijn

Over het algemeen verkeerd het metselwerk nog in een goede conditie.  
Incidenteel zitten er op enkele plaatsen wat scheuren in het metselwerk.  
Er zal wat geld moeten worden gereserveerd om dit op termijn te kunnen herstellen.

Activiteit:	2028	Hvh	Totaal
Herstellen		3,00 m2	€ 559

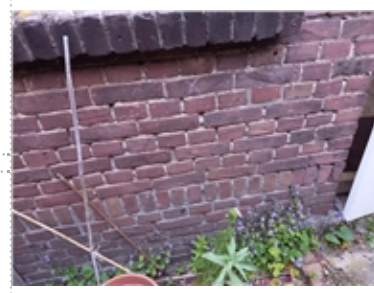
**2111Q42 Gevelafwerking voegwerk platvol**

Gevelmetselwerk  
Uitgespoeld/afwezig voegwerk  
1 Op korte termijn

Voegwerk ziet er grotendeels nog goed uit.  
Op enkele plaatsen is het voegwerk wat minder aan het worden.  
Hier zal op termijn wat aan hersteld moeten worden

Activiteit:	2028	Hvh	Totaal
Vervangen voegwerk platvol		15,00 m2	€ 871

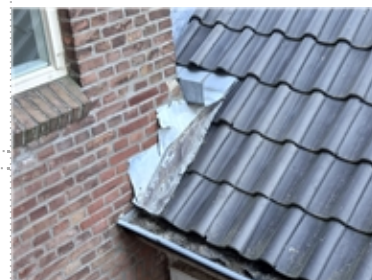
**2120H81 Loodslabben opgaand werk**

Diverse locaties  
Loszittend, onsamenvastend  
1 Op korte termijn

Op enkele plekken zijn er wat lichte gebreken aan de loodslabben.  
Aansluiting verbeteren, ingescheurd lood, vermindering kwaliteit, etc.

Activiteit:	2024	Hvh	Totaal
Herstellen		1,00 pst	€ 432

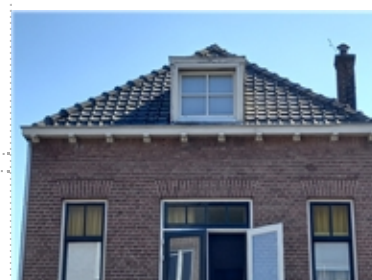
**2717G21 Schoorsteen metselwerk**

Algeheel  
Loszittend, onsamenvastend voegwerk  
1 Op korte termijn

We hebben een gemetselde schoorsteen en een asbesthoudende pijp (rookgasafvoer?)  
Het metselwerk van de schoorsteen is een zo nodig herstelwerk bedrag opgenomen op termijn.  
De asbesthoudende pijp blijft voorlopig even zo, maar zal op termijn een keer gesaneerd moeten worden.

Activiteit:	2028	Hvh	Totaal
Herstellen		1,00 pst	€ 555

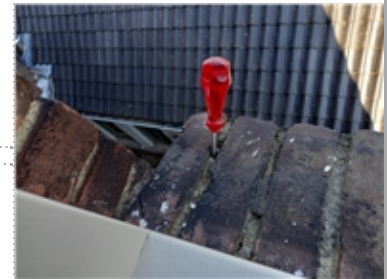
**3151G21 Raamdorpel metselwerk**

Enkele locaties  
Erosie, verwerking, verzanding  
2 Op middellange termijn

Activiteit:	2028	Hvh	Totaal
Herstellen		1,00 pst	€ 186

Voegwerk enkele raamdorpels op termijn herstellen

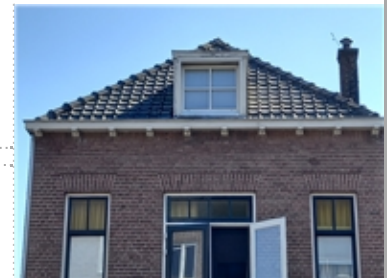
**4712G20 Dakpan keramisch**

Algeheel  
Breuk van pannen, dekking herstellen, etc.  
1 Op korte termijn

Activiteit:	2024	Hvh	Totaal
Herstellen		1,00 pst	€ 494

Er is voor nodig herstel (controle) elk jaar een bedrag gereserveerd voor de pannen.

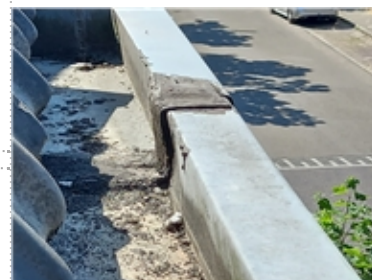
**4716H72 Gootbekleding zink**

Algeheel  
Afdichting, manco  
1 Op korte termijn

Er is incidenteel een lasnaad van een goot hersteld.  
Voor controle en herstel is er een bedrag opgenomen.

Activiteit:	2024	Hvh	Totaal
Herstellen		1,00 pst	€ 309

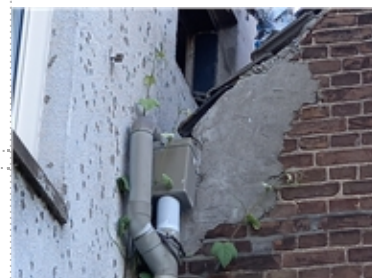
**5212N63 Hemelwaterafvoer pvc**

Algeheel  
Verval meer dan 75% van de levensduur  
3 Op lange termijn

De HWA zijn al wat verouderd en zijn op einde levensduur.  
Er is een bedrag opgenomen voor mogelijk plaatselijk herstel.

Activiteit:	2026	Hvh	Totaal
Herstel		1,00 pst	€ 247
