Meerjarenonderhoudsplan

3757 • VvE Sint Gerardusplein

Sint Gerardusplein 15, 15-01, 15a, 15b en 15c

Eindhoven

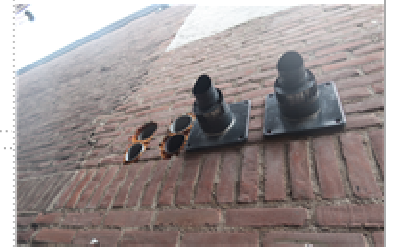
212003 Buitenwanden, constructief metselwerk

Bevestiging secundair, manco

3 Op lange termijn

In de rechterzijgevel ontbreken een aantal afdekkappen of voormalige ventilatie voorzieningen. Het is niet geheel duidelijk wat er in het verleden in de gevel aanwezig was. Het advies is om na te gaan welke functie de vier kanalen in de gevel hebben en/of deze dicht gezet kunnen worden in verband met ongedierte etc.

Activiteit:	2024	Hvh	Totaal
Herstellen		1,00 pst	€ 309

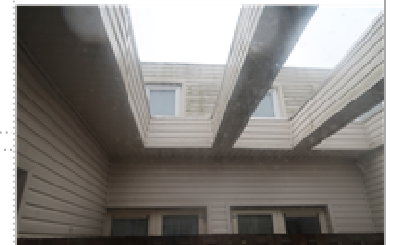
411009 Buitenwandafwerkingen kunststof

Vuil, aanslag, verkleuring

3 Op lange termijn

De gevelafwerking ter plaatse van de achtergevel en patio is regelmatig vervuild. Het advies is om de gevelbekleding periodiek te reinigen.

Activiteit:	2024	Hvh	Totaal
Reinigen, behandelen		106,00 m2	€ 556

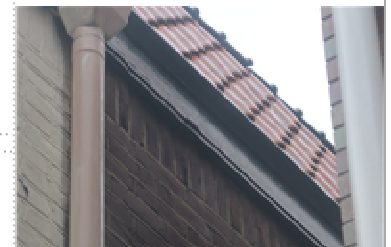
461402 Overstekken en boeiboorden hout, dekkend (Rechterzijgevel)

Barsten

2 Op middellange termijn

Het schilderwerk van het houten boeiboord ter plaatse van de rechterzijgevel verkeert (vanaf maaiveld gezien) in een matige staat van onderhoud. Om verdere vervolgschade aan het houtwerk te voorkomen is het advies om het schilderwerk op korte termijn uit te voeren. Eventuele vervanging door kunststof is niet opgenomen.

Activiteit:	2024	Hvh	Totaal
Herschilderen		7,80 m1	€ 578

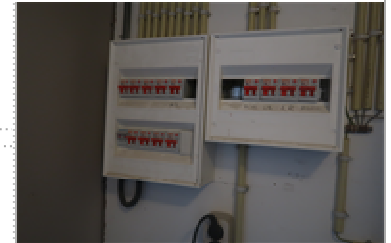
631110 Lichtgroepenkast algemeen

Ontbreken van onderdeel (deksel/beschermplaat/..)

2 Op middellange termijn

Van de lichtgroepenkast ontbreken diverse afdekplaatjes en er is geen groepenverklaring / tekeningen op locatie aangetroffen. Het advies is om beide zaken op korte termijn te herstellen i.v.m. de veiligheid.

Activiteit:	2024	Hvh	Totaal
Herstellen		1,00 pst	€ 648
