# VERKENNEND BODEMONDERZOEK

'S GRAVENBROEKSEWEG 42 REEUWIJK

AUGUSTUS 2026

| Projectnummer | 26-2074 |

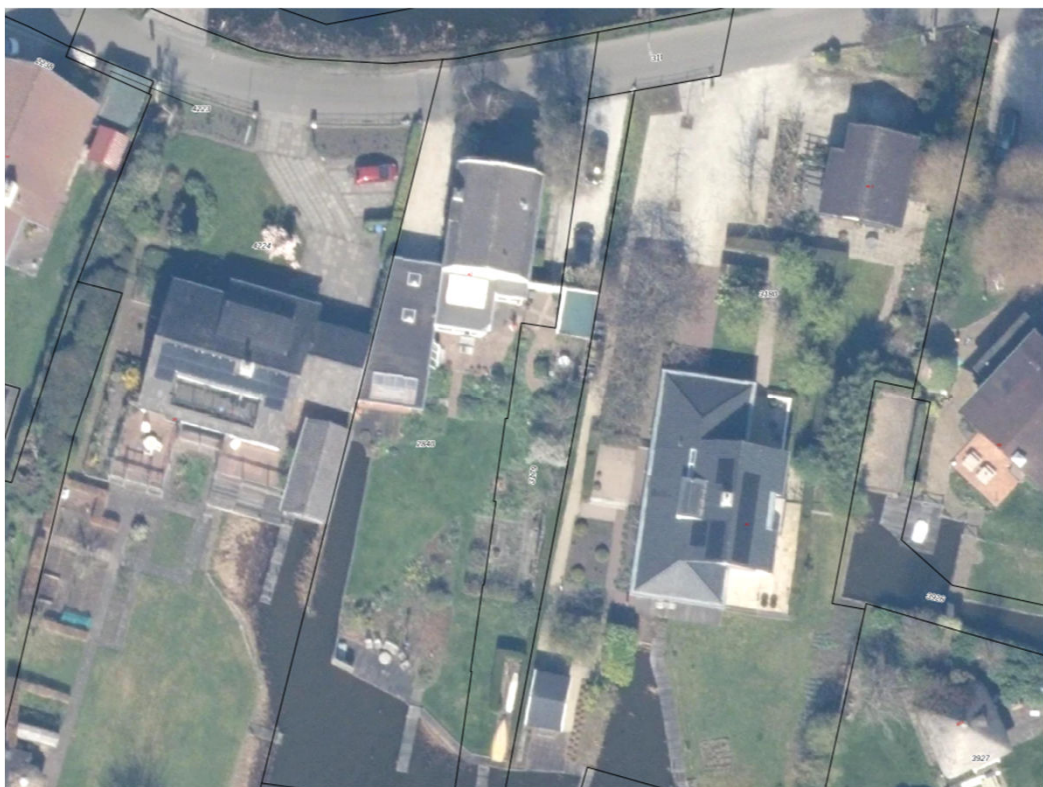
luchtfoto 2025  
Reeuwijk

Verder zijn in bijlage D1 vier luchtfoto's opgenomen, uit 2004, 2012, 2019 en 2025. Er zijn in deze periode geen verandering in het bodemgebruik of de bebouwingsituatie te zien.
