# Meerjarenonderhoudsplan

VBT-SWE003-2026 • VvE Henegouwen 76 tm 105

Henegouwen 76 tm 105

Zwijndrecht

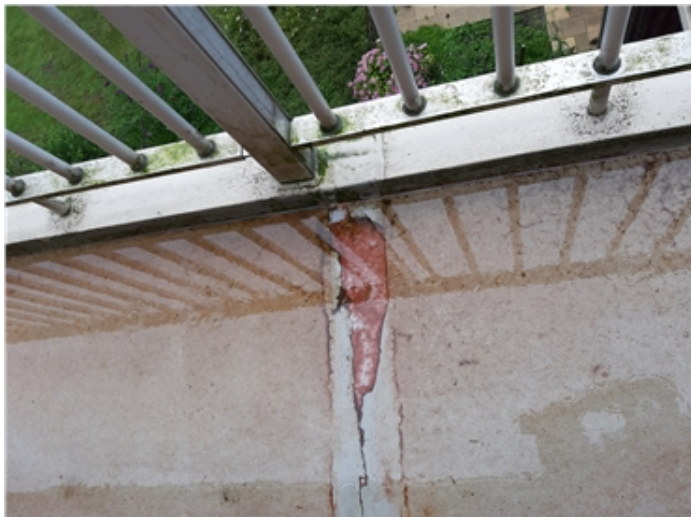
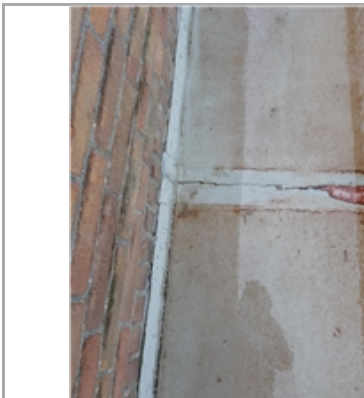
### Loodslabben opgaand werk (door en door)

balkons en galerijen

Loszittend, onsamenhangend

Tijdens de opname was de galerij niet toegankelijk. Als uitgangspunt is genomen dat de conditie gelijk is aan het gebouw aan de overkant (Henegouwen 46 t/n 74). Het lood nabij de galerijen zijn visueel op meerdere plaatsen niet goed zichtbaar. Op het moment dat er geen problemen zijn met lekkages is het vooralsnog geen probleem. Geadviseerd wordt om dit te blijven monitoren. Vooralsnog geen kosten begroot.

| Code | Element/Locatie | Handeling - Gebrek | Hvh Ehd | 2026 |
|---|---|---|---|---|
| ■ 2110 | Loodslabben opgaand werk (door en door) balkons en galerijen | Herstellen<br>Loszittend, onsamenhangend | 1,00 pst | 0 |

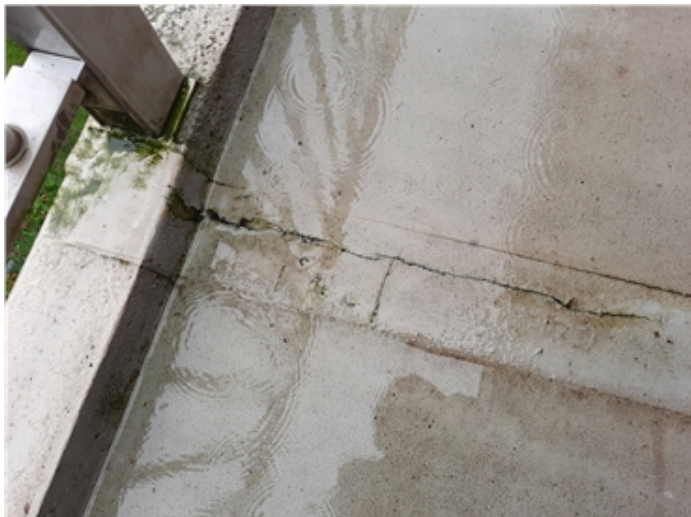
### Dilatatievoeg (brugvoeg)

galerijen en grote balkons

Openstaande verbindingen

Tijdens de opname was de galerij niet toegankelijk. Als uitgangspunt is genomen dat de conditie gelijk is aan het gebouw aan de overkant (Henegouwen 46 t/n 74). Bestaande brugvoegen van de galerijen verkeren in slechte staat. Geadviseerd wordt om deze te vervangen en tevens de brugvoegen van de balkons allemaal te controleren. Hier zijn kosten voor begroot.

| Code | Element/Locatie | Handeling - Gebrek | Hvh Ehd | 2026 |
|---|---|---|---|---|
| ■ 2110 | Dilatatievoeg (brugvoeg) galerijen en grote balkons | Herstellen<br>Openstaande verbindingen | 1,00 pst | 0 |
| 2110 | Dilatatievoeg (brugvoeg) galerijen en grote balkons | Vervangen dilatatievoeg brugvoeg | 9,00 m1 | 1.804 |

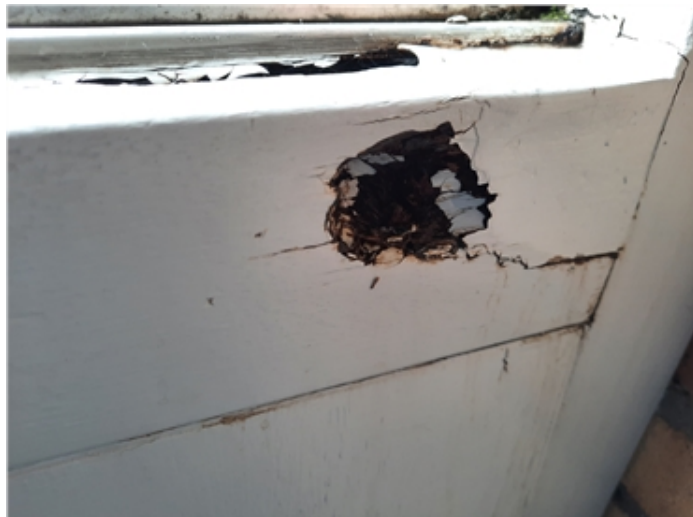
Barsten

Over het algemeen verkeren de kozijnen in goede staat. Er zijn enkele slechte delen geconstateerd nabij de binnen kozijnen. Hier is een herstelpost voor opgenomen op korte termijn.

| Code | Element/Locatie | Handeling - Gebrek | Hvh Ehd | 2026 |
|---|---|---|---|---|
| ■ 4632 | Binnenschilderwerk kozijn en raam hout dekkend | Herstellen<br>Barsten | 1,00 pst | 1.463 |
