# Meetrapport

**Anthon van der Horstlaan 63, 3752 VM Bunschoten-Spakenburg**

Meetinstructie conform NEN2580 meetinstructies juli 2019

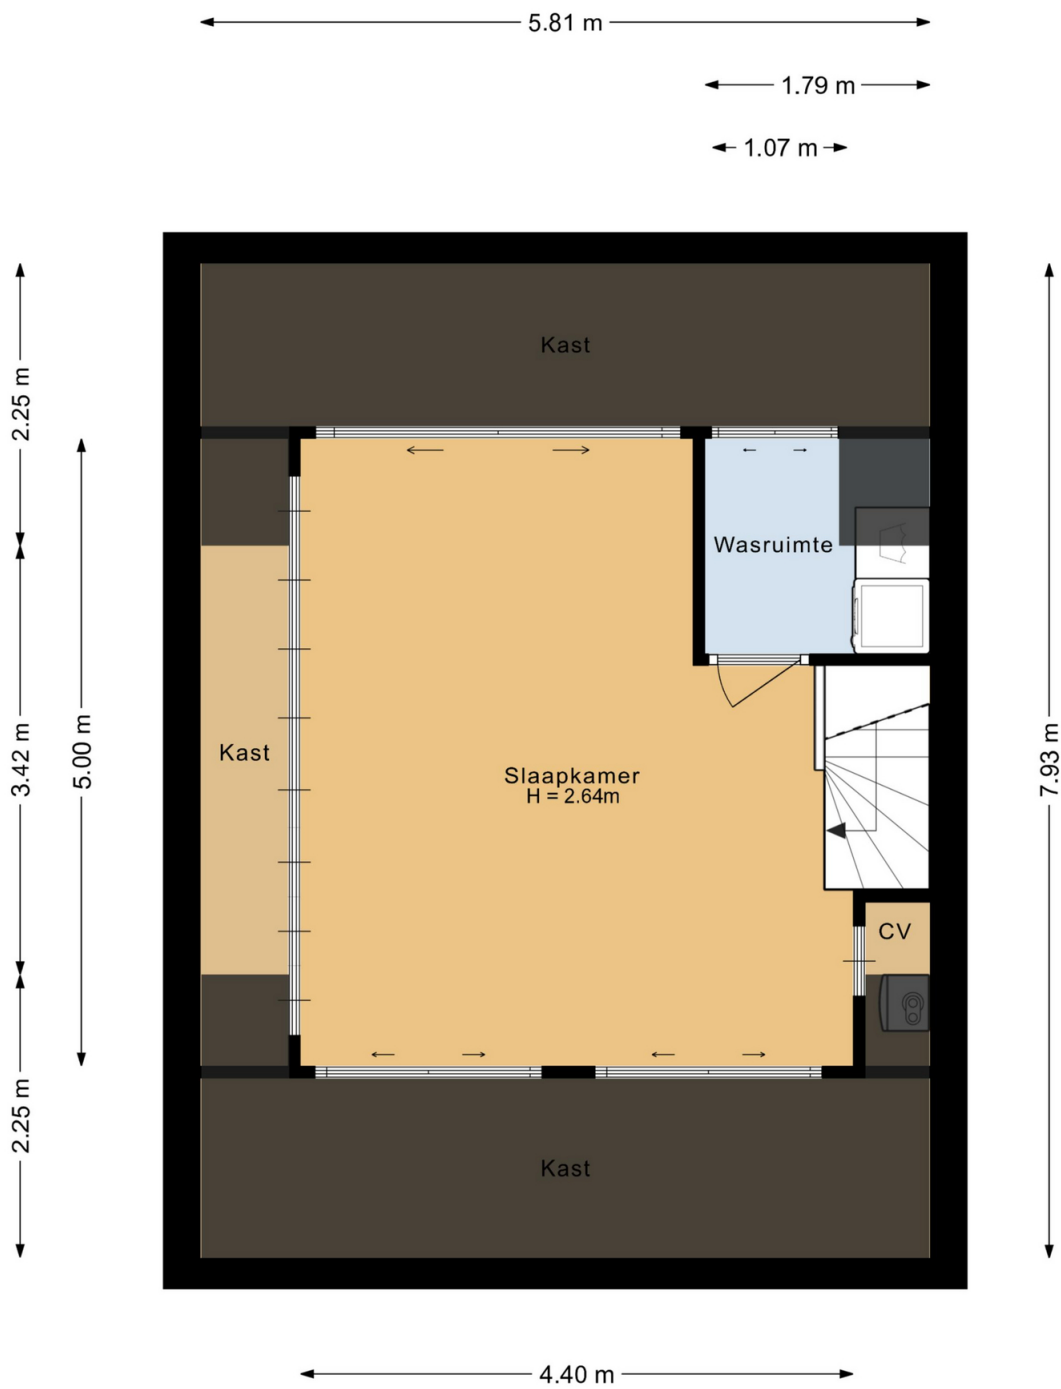
# Tweede verdieping

Gebruiksoppervlakte wonen	26.7m <sup>2</sup>
Indicatieve bruto inhoud	94.3 m <sup>3</sup>
