**Adres**  
gekeurde woning Oostkanaaldijk 364  
Nijmegen

**Datum:** 20-06-2018

## Topkeuring

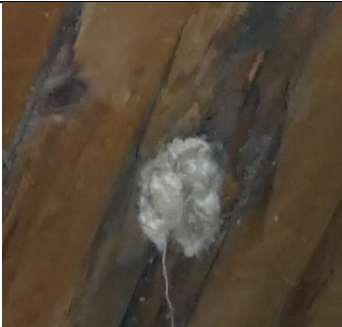
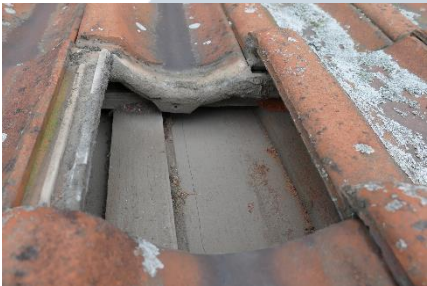
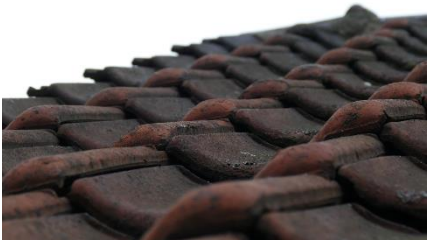
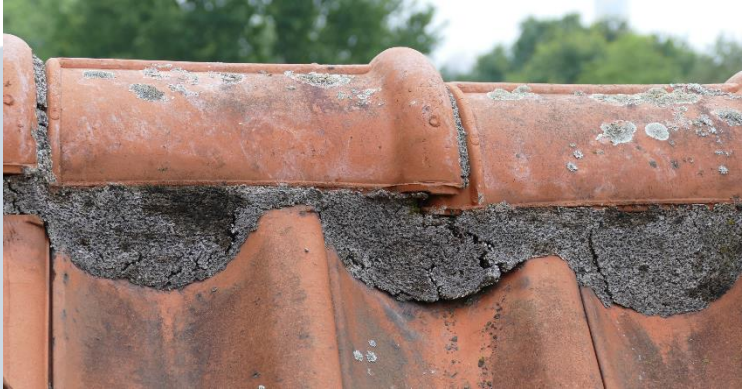
| | <p>het geheel te vervangen door een kunststof ondervorst. Dit is op termijn een betere oplossing.</p> |
| <p>Tip:</p> | <p>In de loop der jaren kan er onder de dakpannen vuil en nestmateriaal verzamelen. Als dit het geval is, dan wordt de ventilatie verhinderd. Dit kan verrotting van de onderliggende constructie veroorzaken.</p> <p>Dakpannen hebben een technische levensduur van ± 60 jaar</p> |

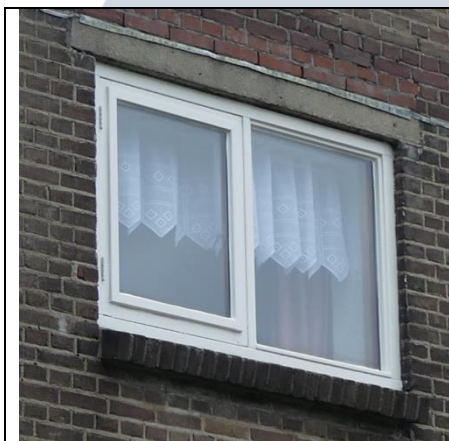
Er is gecontroleerd of de bevestiging van de kozijnen in orde is. De kozijnen staan vast en zijn deugdelijk gemonteerd. Hierbij zijn geen gebreken opgemerkt.

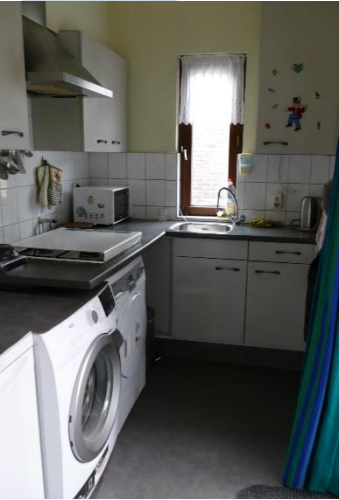
| | <p><b>Keuken, toilet en badkamer</b><br/>De keuken is gecontroleerd op waterdruk en lekkages.</p> <p>Keukenapparatuur is geen onderdeel van een bouwkundige keuring.<br/><i>Ter info:</i><br/><i>Keukenapparatuur heeft een gemiddelde levensduur van 8 jaar.</i><br/><i>Dit bij normaal gebruik en regulier onderhoud.</i></p> <p>Een en ander functioneert naar behoren en er zijn geen bijzonderheden geconstateerd.</p> |

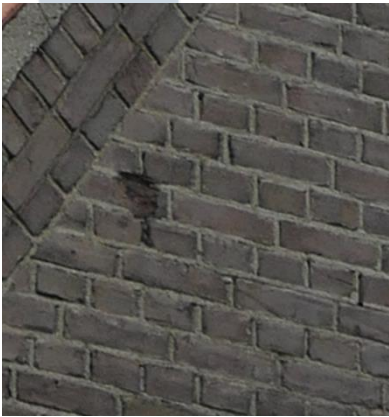
Aan de zijkanten lijkt de gevel onder druk te staan door spatkrachten van de kap. De zijwangen lijken als het ware, eraf te scheuren. Herstellen in overleg met een constructeur is gewenst.
