## Meerjarenonderhoudsplan

VvE 1844 • Leopoldhof 2 t/m 48 (even)

Weesp

Inspectiedatum 6-4-2022

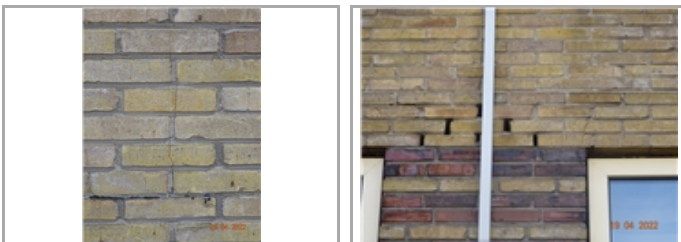
| Ernst | Intensiteit | Omvang | Conditie | Risico/prioriteit |
|---|---|---|---|---|
| Serieus | 2 | 3 | 2 | Technische vervolgschade - gering effect |

Activiteit: 2029  
Planmatig opgenomen  
Het voegwerk begint op belaste plaatsen erosie te vertonen. Plaatselijk herstel planmatig opgenomen.

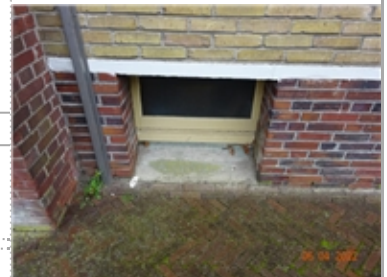
| Ernst | Intensiteit | Omvang | Conditie | Risico/prioriteit |
|---|---|---|---|---|
| Gering | 2 | 3 | 1 | Technische vervolgschade - gering effect<br>Beleving & Esthetica - gering effect |

Activiteit: 2023

Planmatig opgenomen

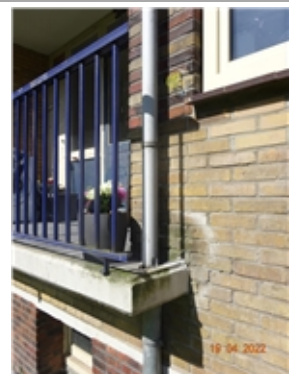
| Ernst | Intensiteit | Omvang | Conditie | Risico/prioriteit |
|---|---|---|---|---|
| Ernstig | 3 | 0 | 0 | Veiligheid & Gezondheid - ernstig effect |

Activiteit: 2022 Hvh

Herstellen als dagelijks onderhoud 1,00 pst
