# Meetrapport

**Vondelstraat 18, 3751 EV Bunschoten-Spakenburg**

Meetinstructie conform NEN2580 meetinstructies juli 2019

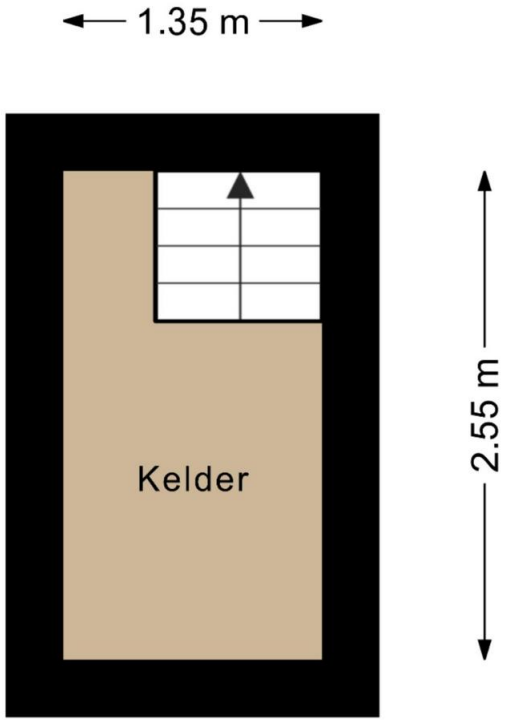
Meetstaat  
Kelder

Indicatieve bruto inhoud	8.6 m <sup>3</sup>
--------------------------	--------------------

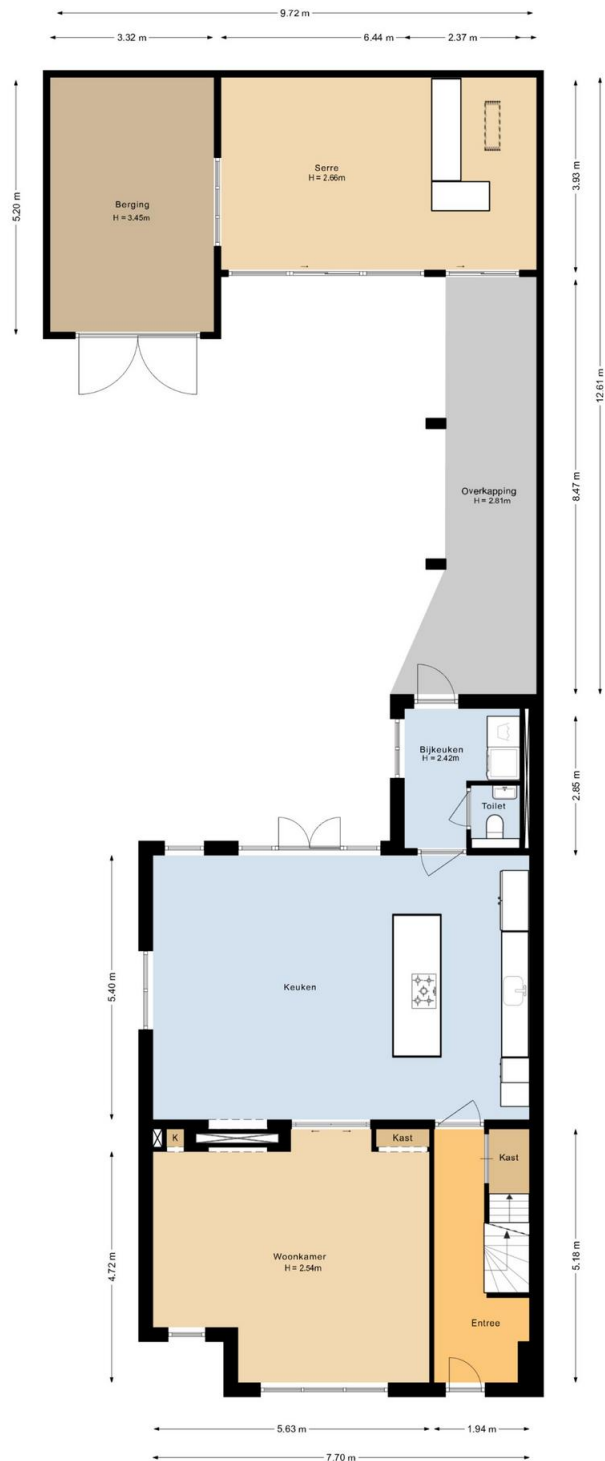
# Begane grond

Gebruiksoppervlakte wonen	88.0m <sup>2</sup>
Gebouwgebonden buitenruimte	17.2m <sup>2</sup>
Externe bergruimte	43.5m <sup>2</sup>
Indicatieve bruto inhoud	487.1 m <sup>3</sup>

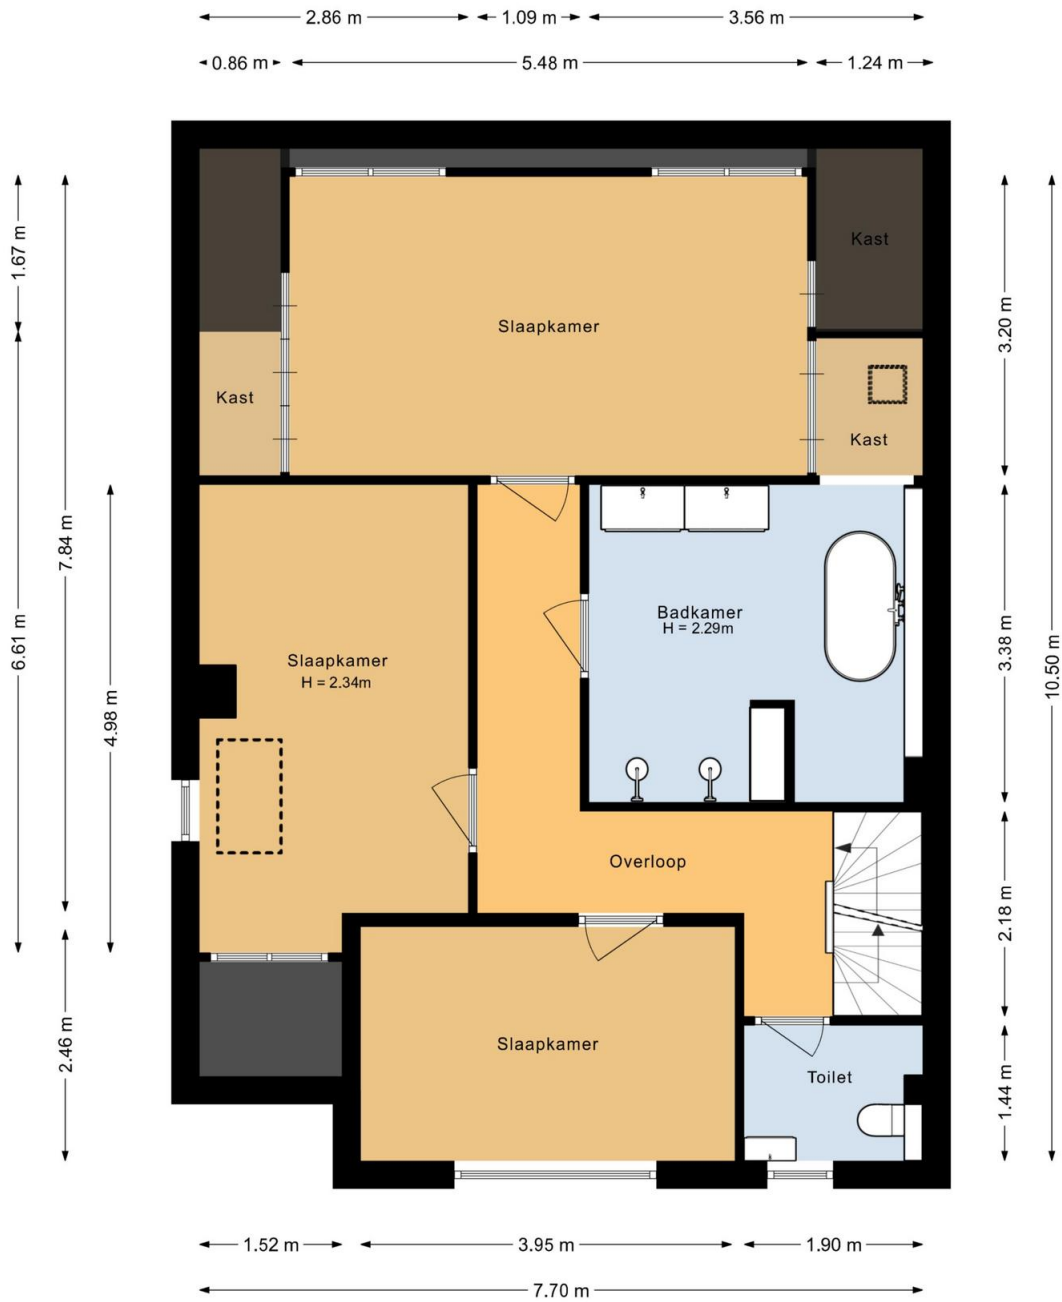
# Eerste verdieping

Gebruiksoppervlakte wonen	73.2m <sup>2</sup>
Indicatieve bruto inhoud	218.8 m <sup>3</sup>

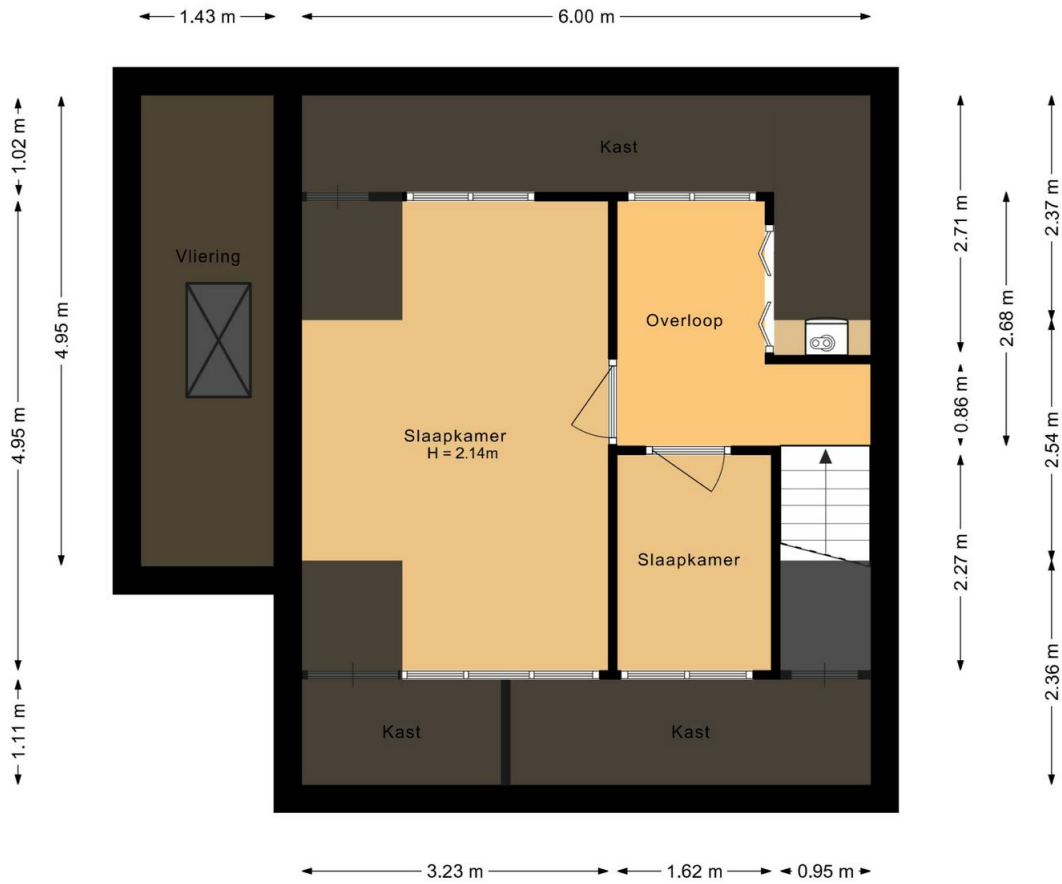
# Tweede verdieping

Gebruiksoppervlakte wonen	24.5m <sup>2</sup>
Indicatieve bruto inhoud	90.3 m <sup>3</sup>
